# RESTAURATION HYDROMORPHOLOGIQUE DE L'YERRES À SOIGNOLLES-EN-BRIE

Maxime LESIMPLE

Fédération de Seine-et-Marne pour la Pêche et la Protection du Milieu Aquatique

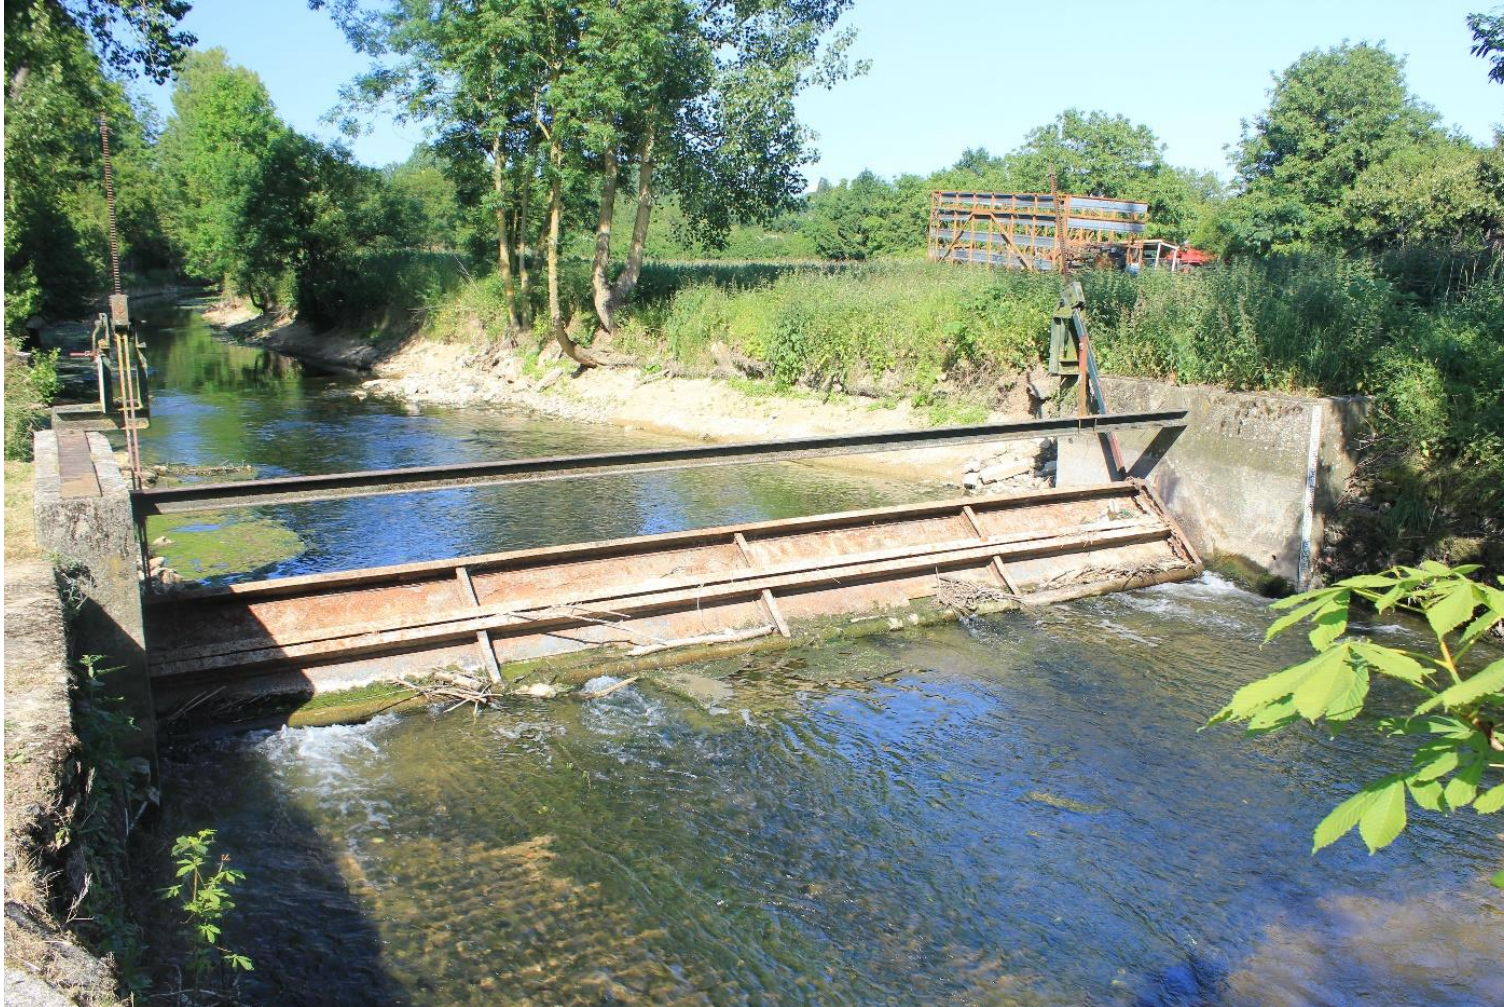
- **Mars 2015 : déchaussement du Clapet**

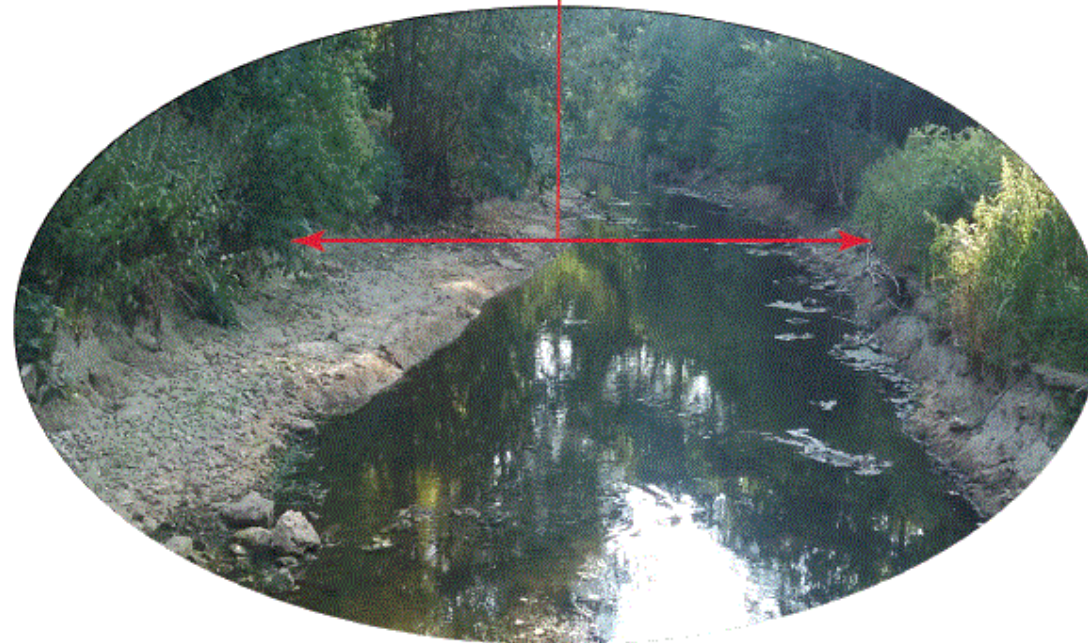
**Cours d'eau beaucoup trop large et rectiligne**

**Capacité  
d'autoépuration  
quasi nulle**  
*(fort développement algal)*

**Déficit en site de  
reproduction**

*(graviers, sables, végétation  
aquatique, ...)*

**Faible diversité d'habitats piscicoles**  
*(sous berge, racines, végétation aquatique, ...)*

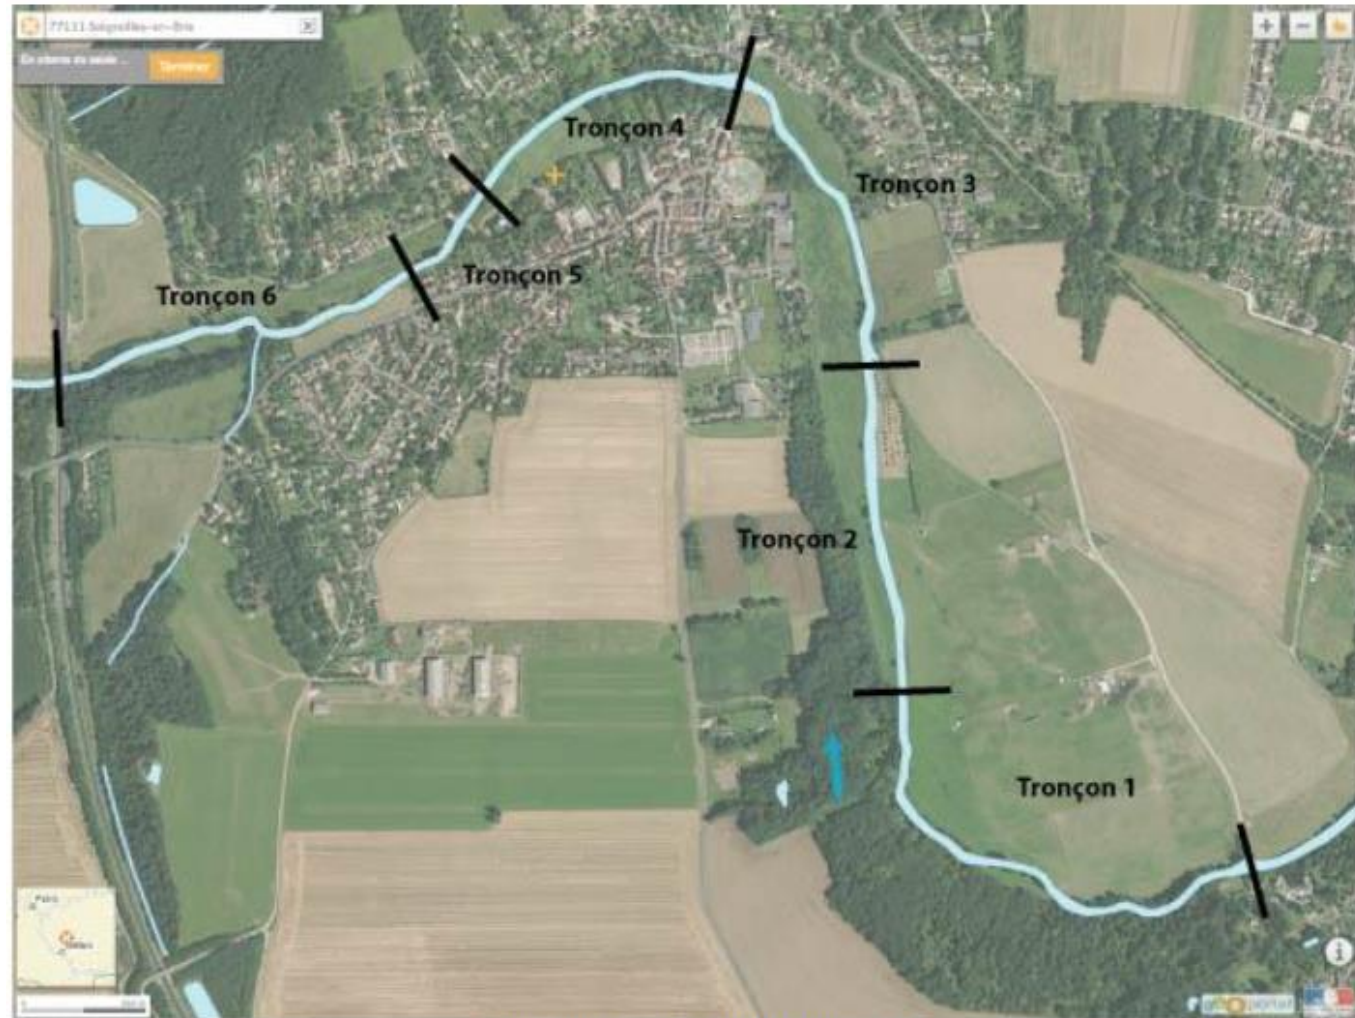
Figure 42 : Localisation des tronçons

- T1 : La ripisylve est vieillissante.
- T2 et T3 : Tous les compartiments sont fortement altérés (lit mineur, ripisylve, berges et annexes hydrauliques/ZH).
- T4 : Les berges et le lit mineur sont fortement altérés.
- T5 : La ripisylve est vieillissante.
- T6 : Tous les compartiments sont fortement altérés (lit mineur, ripisylve, berges et annexes hydrauliques/ZH).

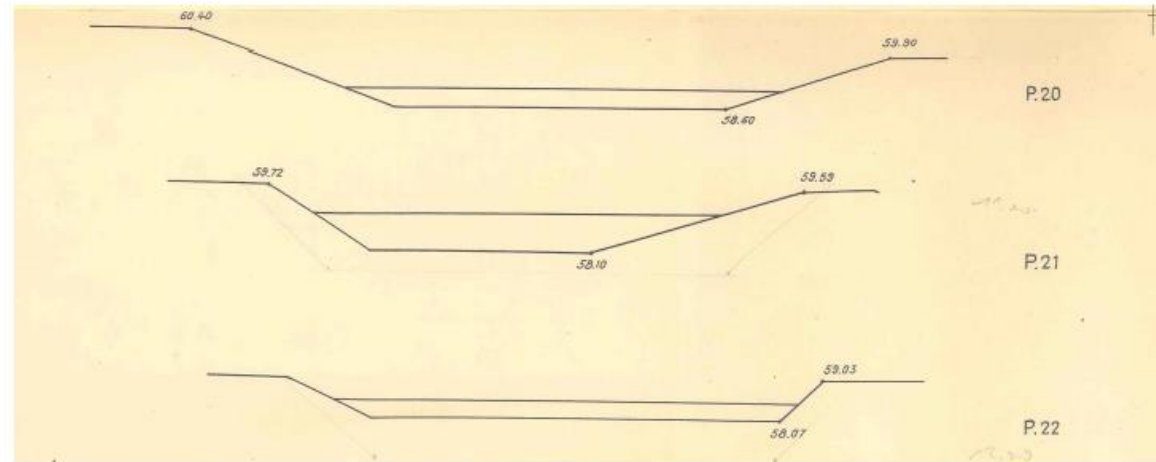
Figure 41 : Profils en travers août 1970 – (source AESN)

- La surlargeur du lit mouillé

N° profil	Largeur plein bord			Largeur lit mouillé		
	1970	2016	Différentiel	1970	2016	Différentiel
20	17	22,3	5,3	10,5	10	- 0,5
21	13	21	8	10	13,6	3,6
22	12,9	18,3	5,4	11,3	12,5	1,2
