Les zones humides de l'Yerres

RESTAURATION HYDROMORPHOLOGIQUE DE L'YERRES À SOIGNOLLES-EN-BRIE

SYMBAR 2018

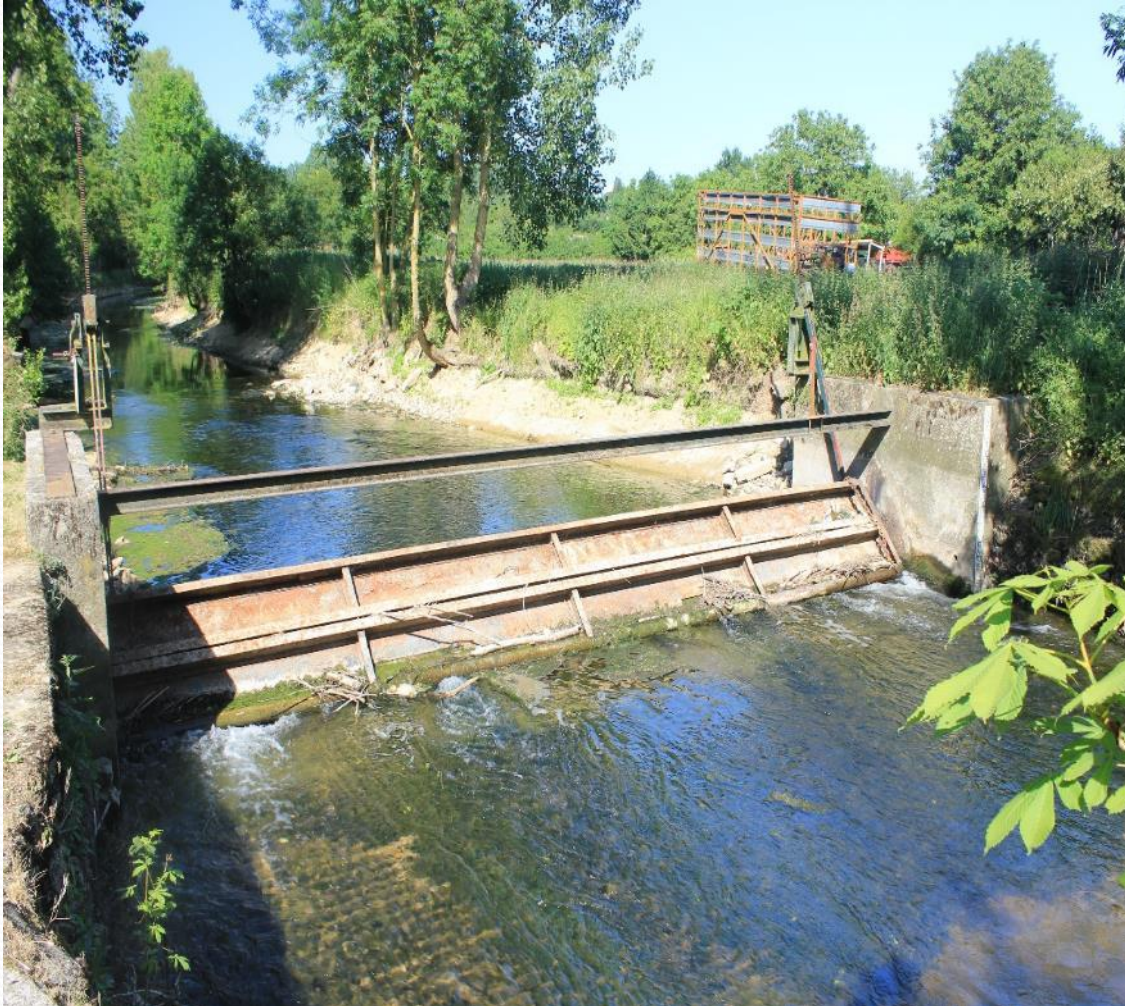
- **Mars 2015 : déchaussement
du Clapet**

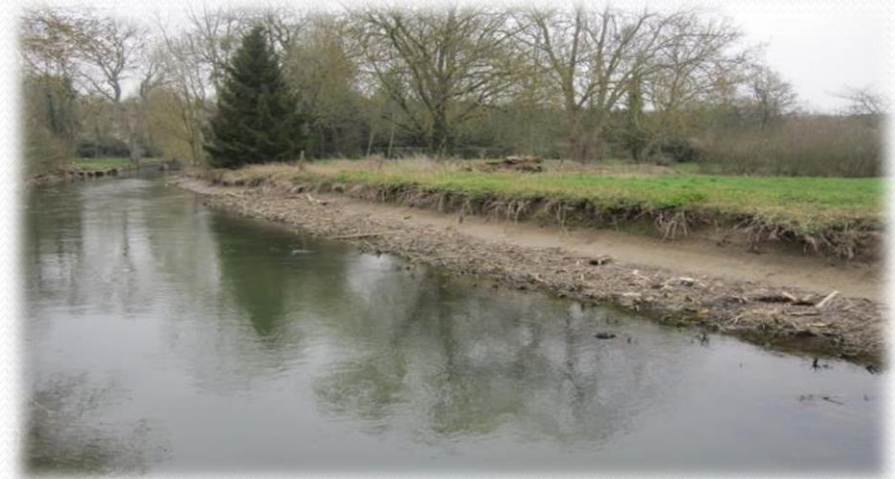
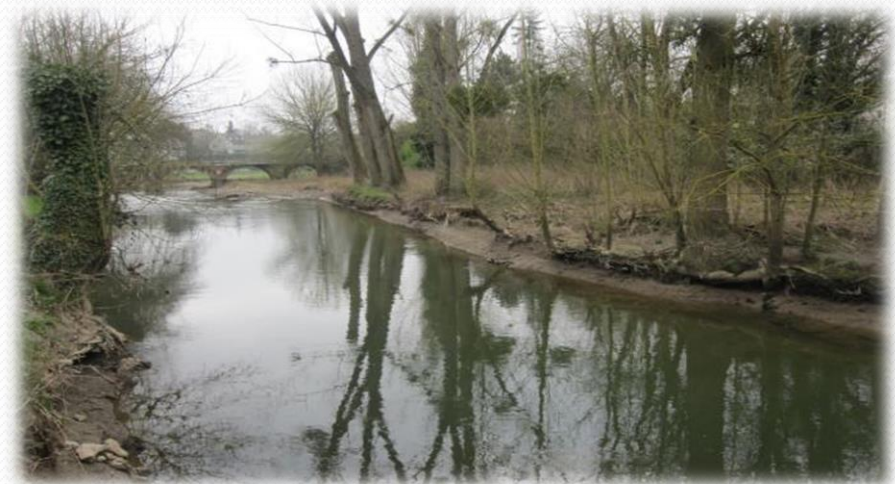
- Lit mineur beaucoup trop large et rectiligne
- Faible diversité d'habitats piscicoles
- Fort envasement
- Déficit en sites de reproduction

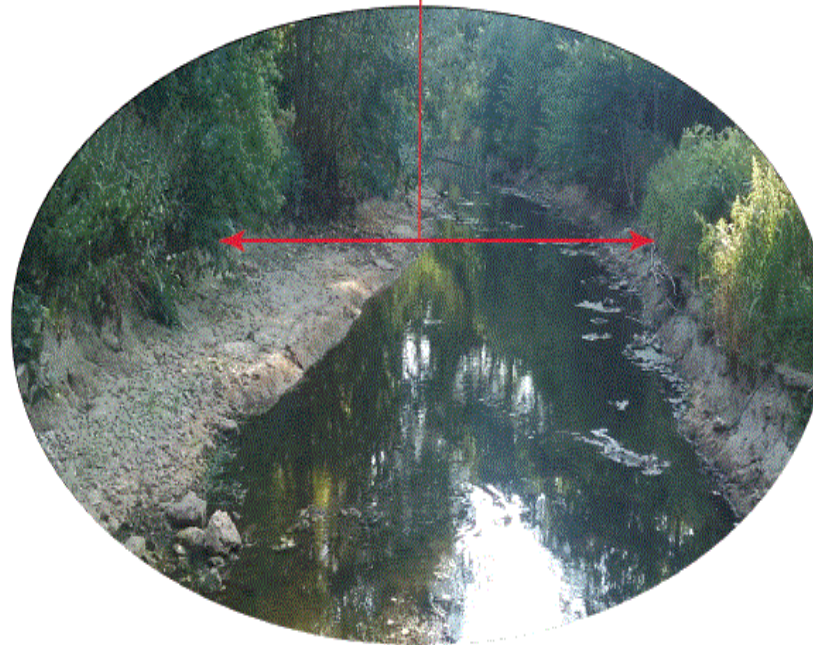
Cours d'eau beaucoup trop large et rectiligne

**Capacité
d'autoépuration
quasi nulle**
(fort développement algal)

**Déficit en site de
reproduction**

Faible diversité d'habitats piscicoles
(sous berge, racines, végétation aquatique, ...)

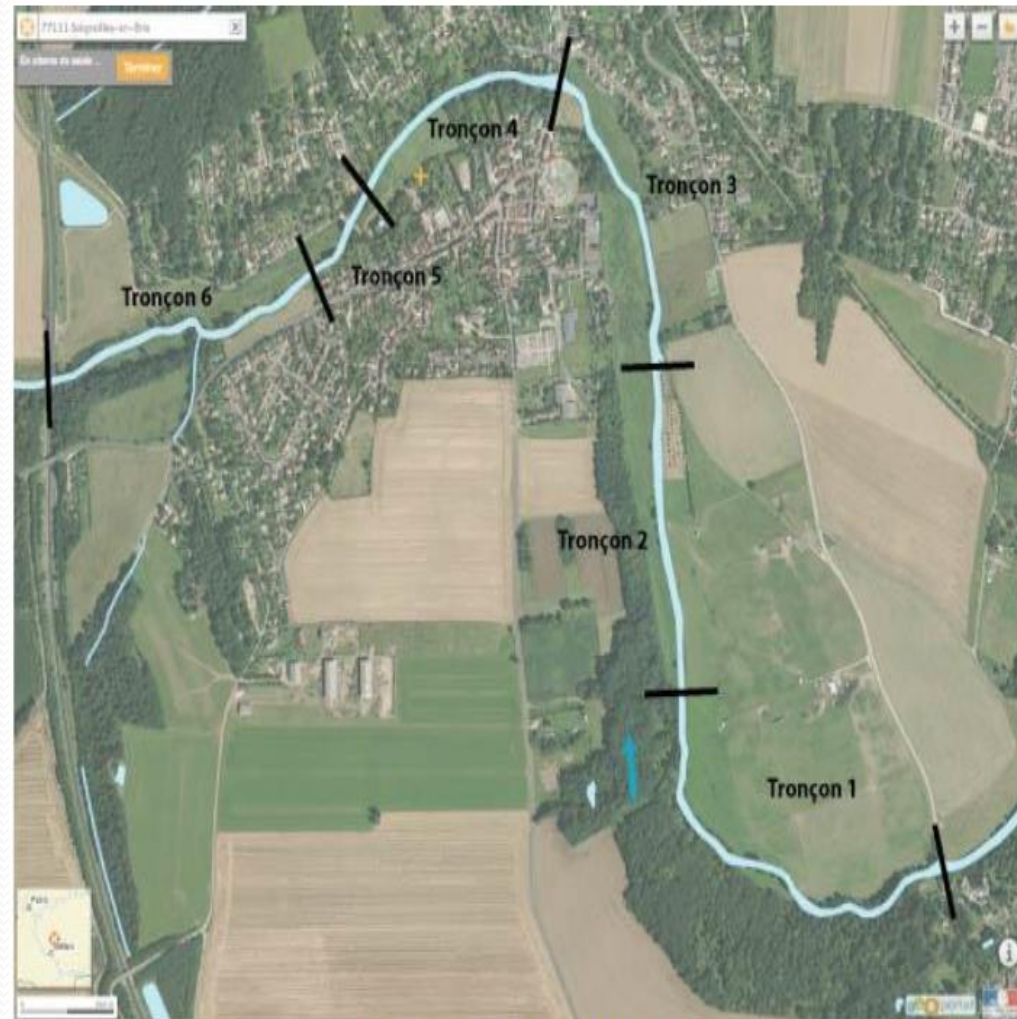
Figure 42 : Localisation des tronçons

- T1 : La ripisylve est vieillissante.
- T2 et T3 : Tous les compartiments sont fortement altérés (lit mineur, ripisylve, berges et annexes hydrauliques/ZH).
- T4 : Les berges et le lit mineur sont fortement altérés.
- T5 : La ripisylve est vieillissante.
- T6 : Tous les compartiments sont fortement altérés (lit mineur, ripisylve, berges et annexes hydrauliques/ZH).

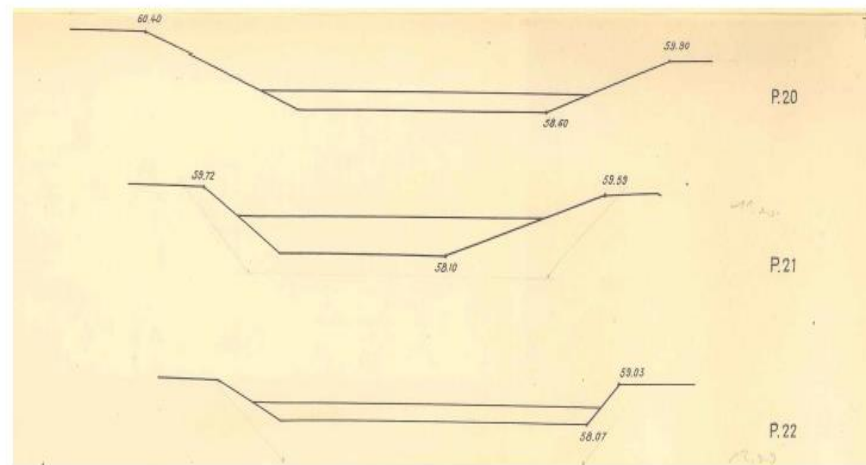
Figure 41 : Profils en travers août 1970 – (source AESN)

- La surlargeur du lit mouillé

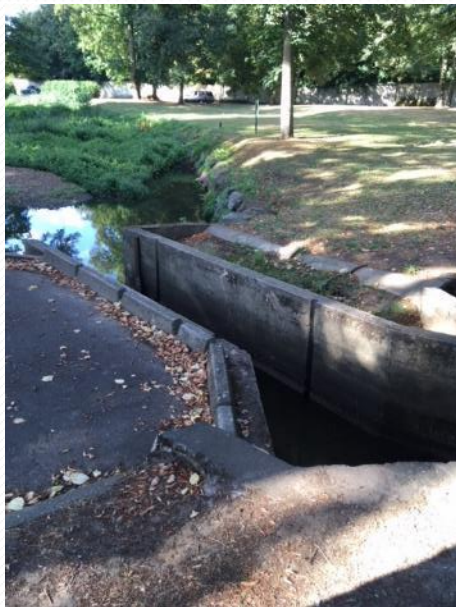
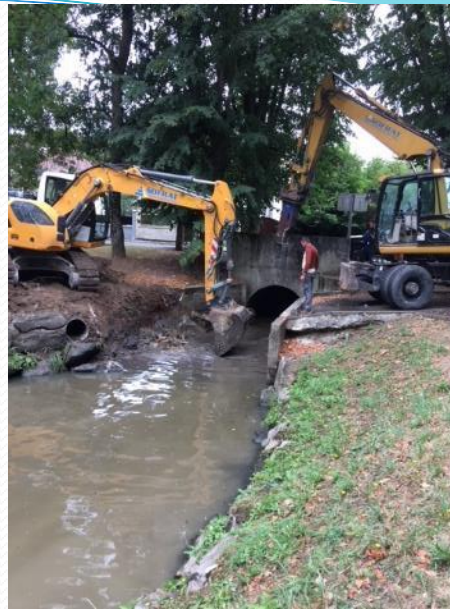
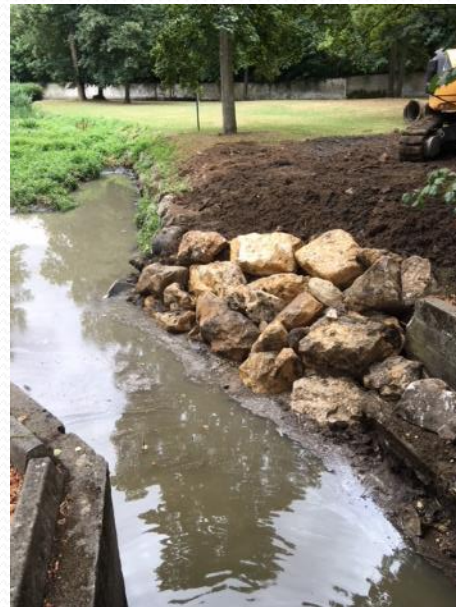
Avant

Après

Démantèlement de l'ouvrage en amont du bassin de la Source, pour permettre une continuité écologique un meilleur écoulement de l'eau en cas de fortes précipitations.

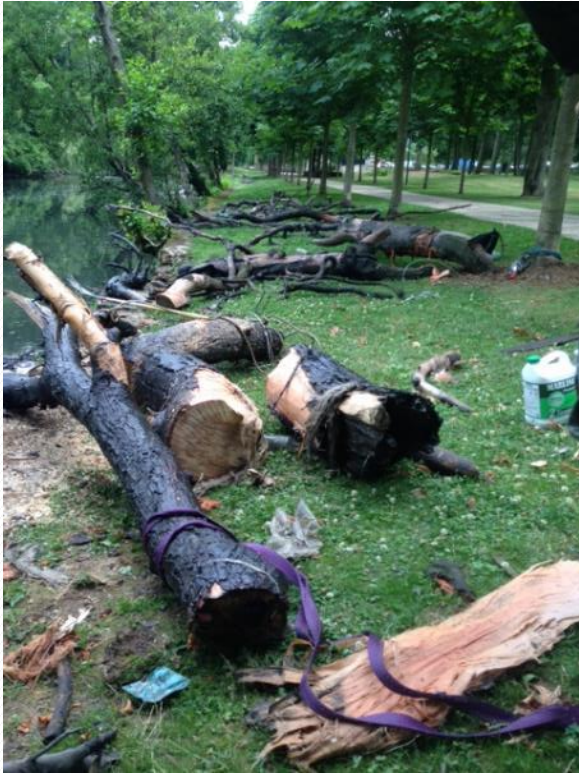
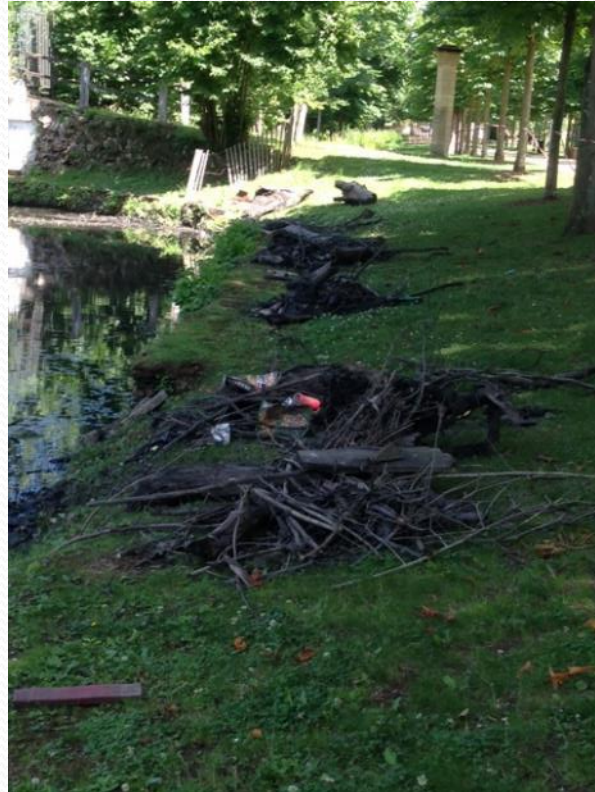
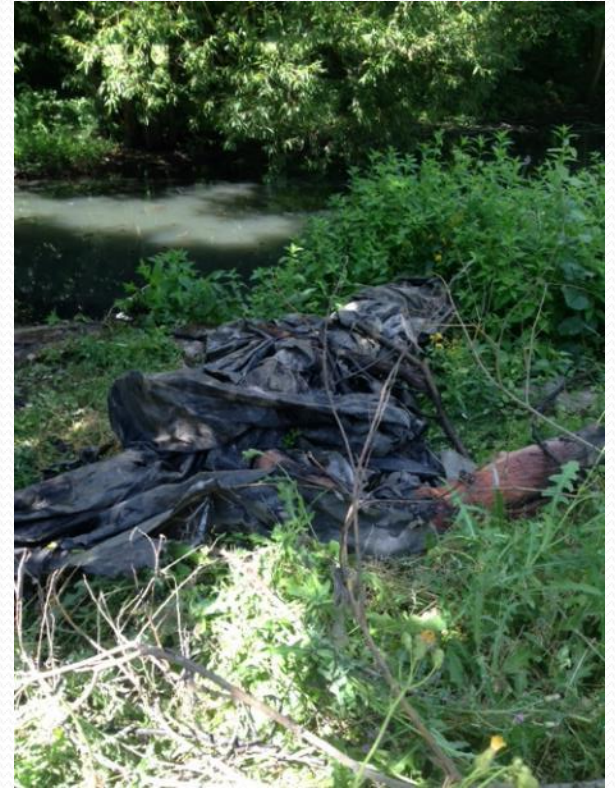
Bassin de la Doutre

Voici une triste exposition d'embâcles en tout genre
