Lutte contre la Renouée du Japon sur les berges de l'Yerres et du Réveillon

LUTTE CONTRE LA RENOUÉE DU JAPON SUR LES
BERGES DE L'YERRES ET DU RÉVEILLON

ACTIONS DE LUTTE CONTRE LA RENOUÉE DU JAPON 2011 - 2021

- DIRECTION GEMAPI-SYAGE

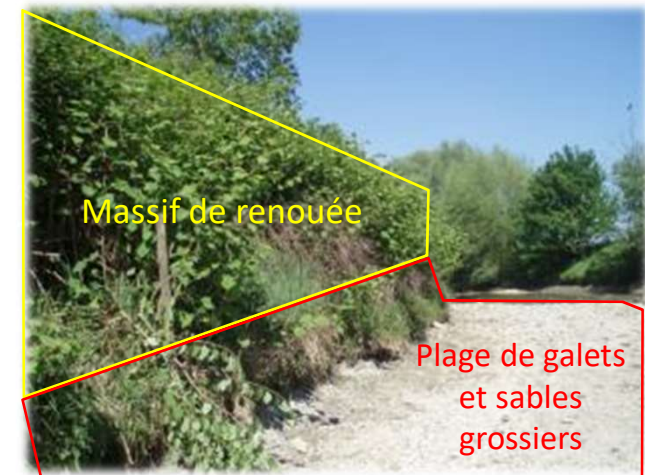
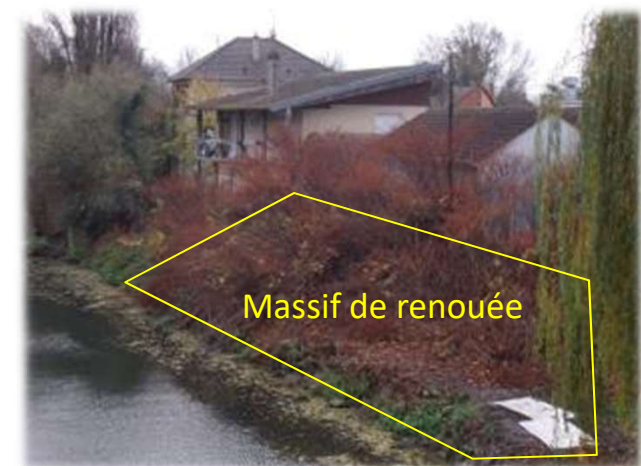
> MONTGERON, LIEU DIT "CHALANDRAY"

- massif source de 440 m², pente forte, fort ensoleillement, remblai
- risque de colonisation d'un milieu singulier en contre bas suite au rétablissement de la continuité écologique,
- fermeture du paysage.

> VILLENEUVE SAINT GEORGES, LIEU DIT "QUAI DE L'YERRES"

- massif source de 600 m², pente forte, fort ensoleillement, remblai
- amoncellement de déchets

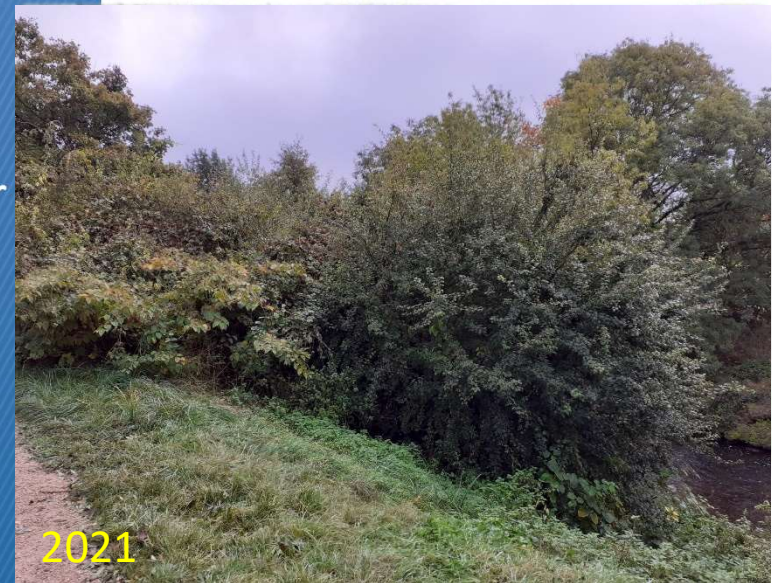
- À MONTGERON, LIEU DIT "CHALANDRAY"

- > Les arbustes se sont bien développés, nécessité aujourd'hui de limiter leur hauteur, pour les forcer à développer leur houppier,
- > Les hélophytes qui n'ont pas repris ont été remplacés par des arbustes (Sureau noir...)

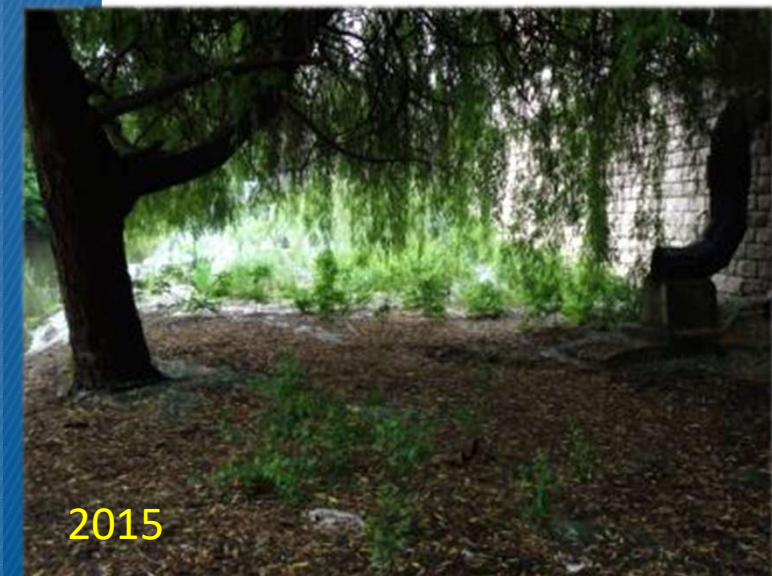
- À VILLENEUVE SAINT GEORGES, LIEU DIT "QUAI DE L'YERRES"

- > Les arbustes, hélophytes et saules se sont bien développés, sauf sur la berge où ils ont été arrachés par les pêcheurs,
- > Une partie de la bêche a été arrachée,
- > Les déchets sont moins nombreux.

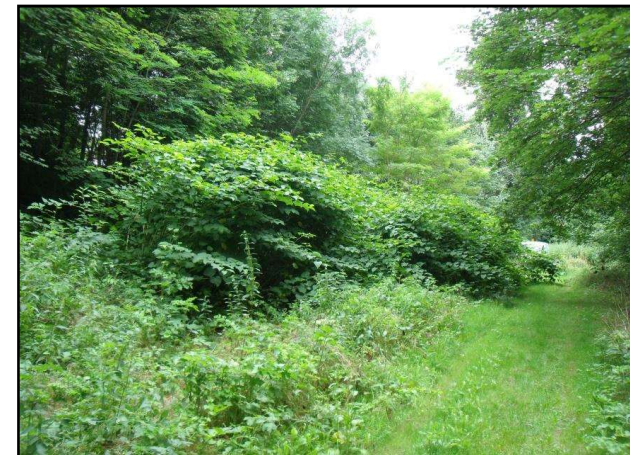
- Commune de Yerres (91)
- Berges du Réveillon
- Massif source de 300 m²
- Mise en oeuvre de la technique du **criblage-concassage**

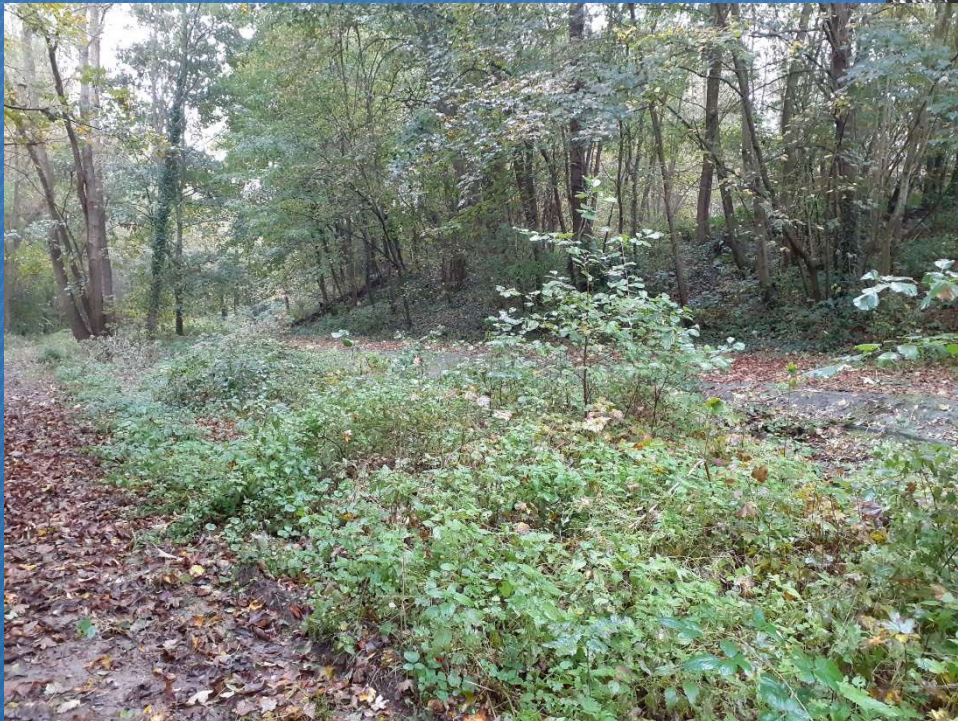
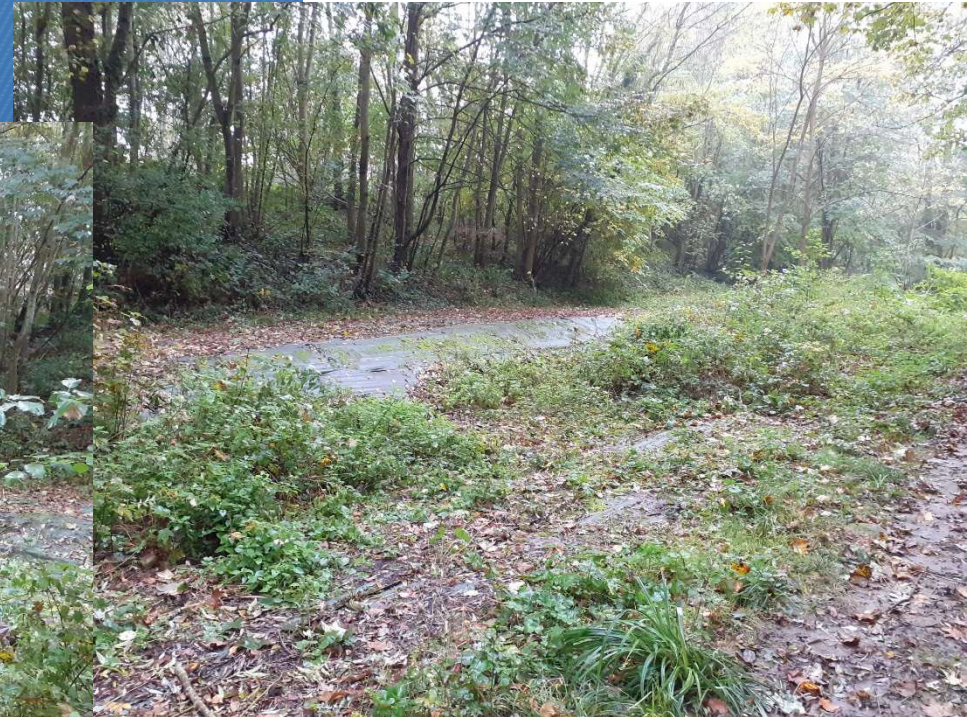
4- 5 ANS APRÈS...

- La renouée du Japon a totalement disparu du site
- La bâche reste en place à l'heure actuelle
- Réussite accentuée par la crue de juin 2016 (sol engorgé d'eau)
