DÉPARTEMENT DE SEINE-ET-MARNE

Observatoire de l'eau

**Analyse de la morphologie
des cours d'eau
en Seine-et-Marne**

2014

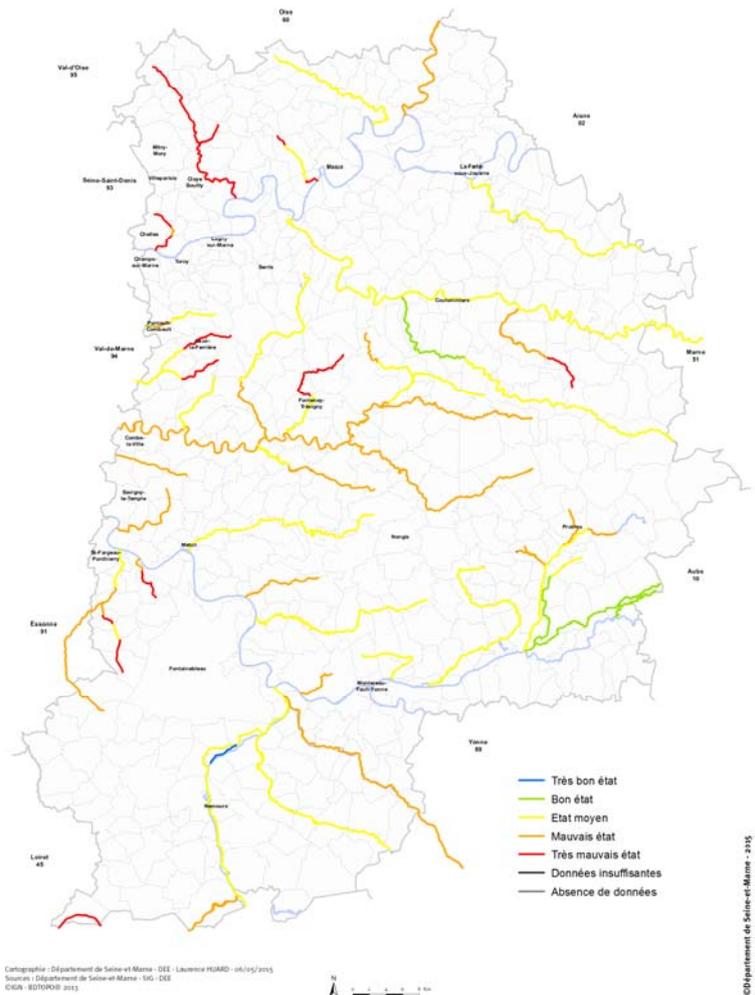
Il en ressort que sur les 43 cours d'eau étudiés, représentant 46 masses d'eau, la ventilation des enjeux prioritaires est la suivante (10 cours d'eau ayant plusieurs priorités d'actions majeures):

- 27 sont concernés par l'amélioration de la continuité écologique
- 14 sont concernés par l'amélioration de l'assainissement
- 5 sont concernés par l'amélioration de la morphologie des berges et du lit
- 2 ne sont concernés par aucune priorité

Les résultats concernant les 43 cours d'eau sont résumés dans le graphique ci-contre.

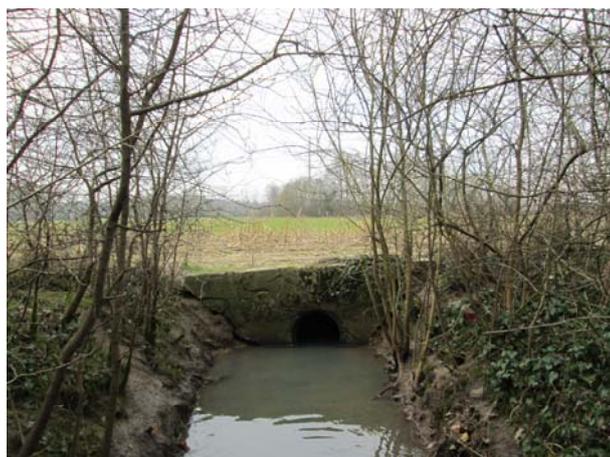
- **Couverture et enterrement de cours d'eau** : cette altération affecte majoritairement les cours d'eau situés en secteurs urbains ou en tête de bassin pour les secteurs agricoles.
Exemple : ru de Beuvron

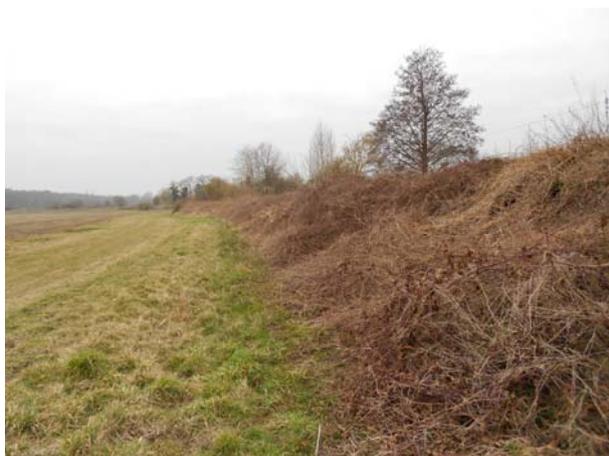
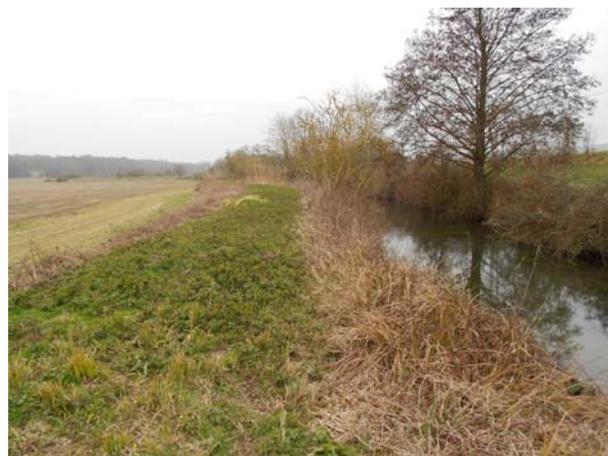
- **Déplacement de cours d'eau** : aménagement souvent ancien (Moyen-âge), le déplacement de longs linéaires de cours d'eau est assez rare en Seine-et-Marne.
Exemple : Ecole

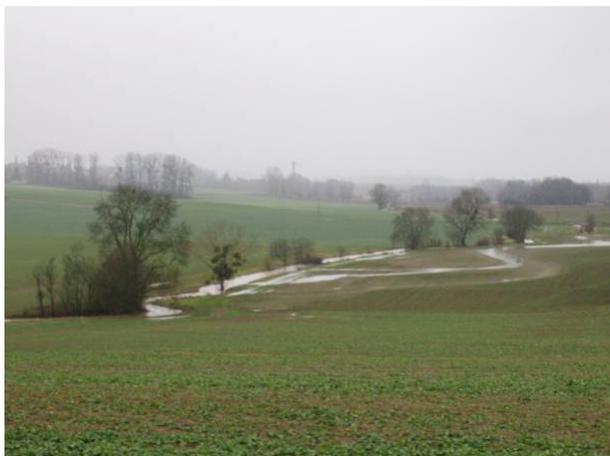
Exemple : Visandre

- **Rescindement de méandre** : opération d'aménagement, courante dans les années 80, visant à supprimer de nombreux méandres afin de rectifier le tracé des cours d'eau. Ces aménagements étaient souvent couplés à des opérations de recalibrage.

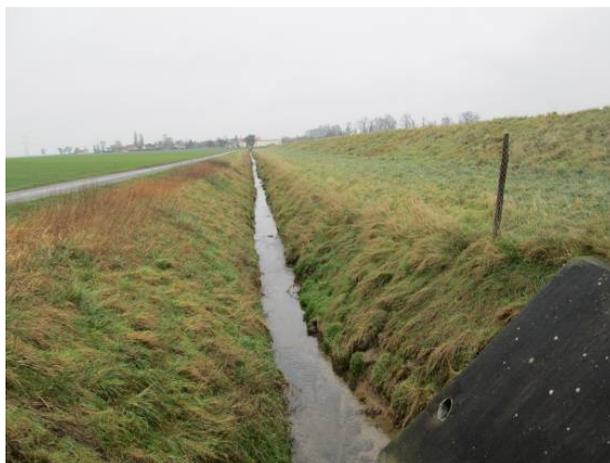
Exemple : ru d'Avon

- **Recalibrage** : opération visant à augmenter la section d'écoulement par élargissement du lit, approfondissement ou les deux. Le recalibrage a impacté un grand nombre de cours d'eau seine-et-marnais.

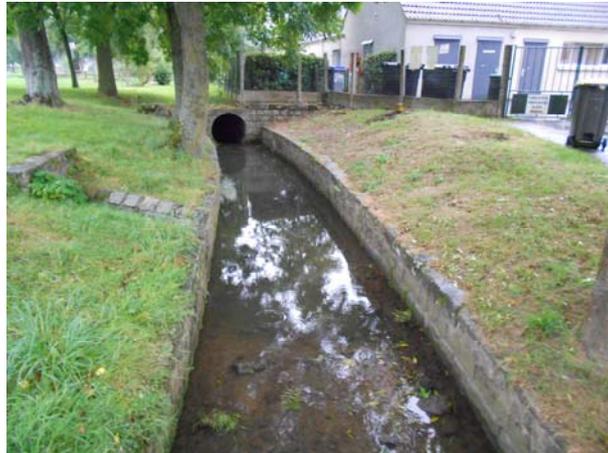
Exemple : Réveillon

- **Protection de berges** : les techniques dites minérales (murs en béton, gabions, enrochements, palplanches) diminuent les échanges entre le cours d'eau et la berge et/ou ses annexes hydrauliques. En Seine-et-Marne, hormis les cours d'eau navigables et les cours d'eau urbains, peu de cours d'eau sont fortement impactés par cette altération.

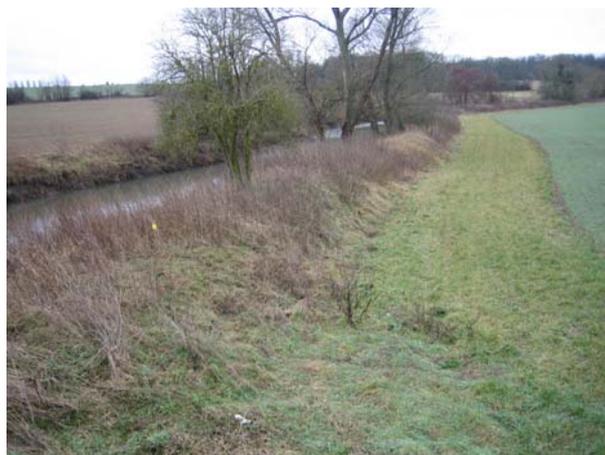
Exemple : Yerres

- **Merlon de curage** : l'impact des merlons est similaire aux conséquences induites par les protections de berges minérales. Les merlons sont constitués des produits de curage qui ont été retirés du lit du cours d'eau. Les secteurs les plus impactés sur le département sont situés sur le bassin de l'Yerres.

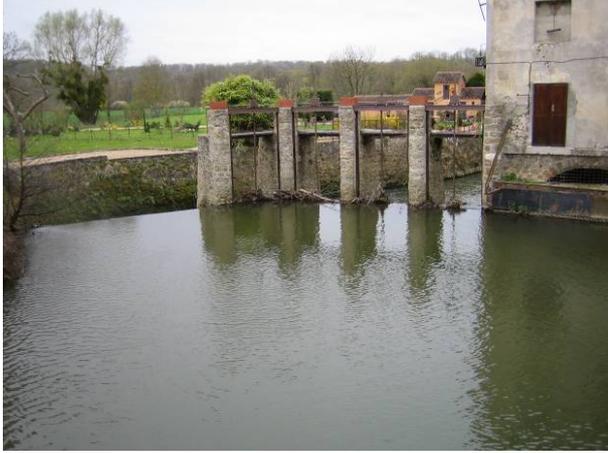
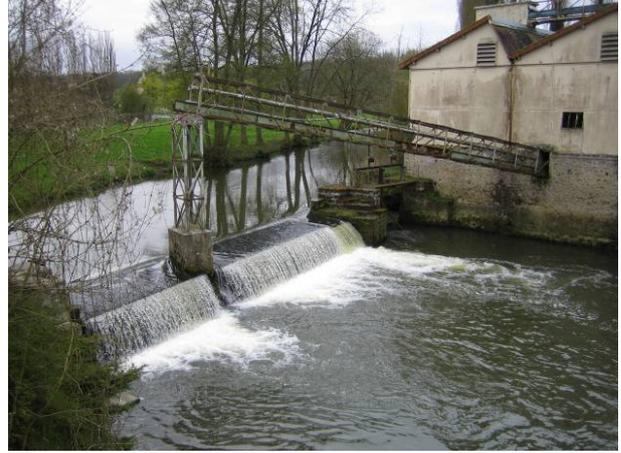
Exemple : Petit Morin

- **Seuils et ouvrages transversaux** : aménagements impactant la qualité écologique des cours d'eau, les seuils et ouvrages transversaux modifient les habitats aquatiques et constituent un obstacle à la libre circulation des espèces aquatiques et des sédiments. Cette altération impacte fortement de nombreux cours d'eau seine-et-marnais.

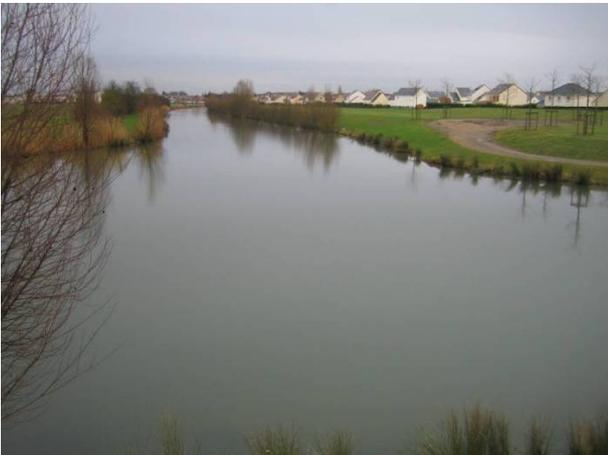
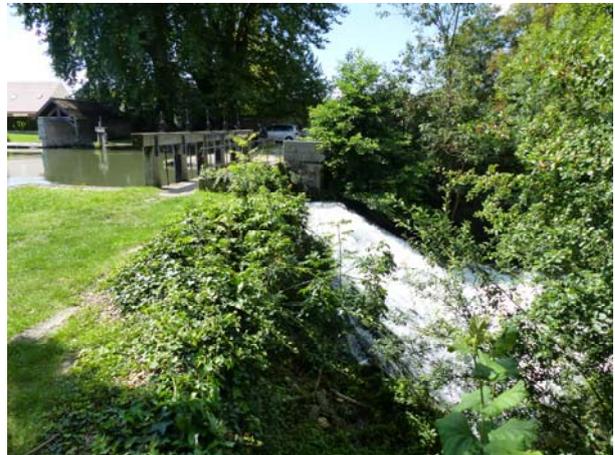
Exemples : ru des Hauldres et étang de Ravanne sur l'Orvanne

- **Etangs et bassins de régulation hydraulique** : ces aménagements modifient les conditions définissant les cours d'eau (eaux calmes, modification des transports solides...) et constituent des obstacles à la continuité avec la présence d'ouvrages transversaux.

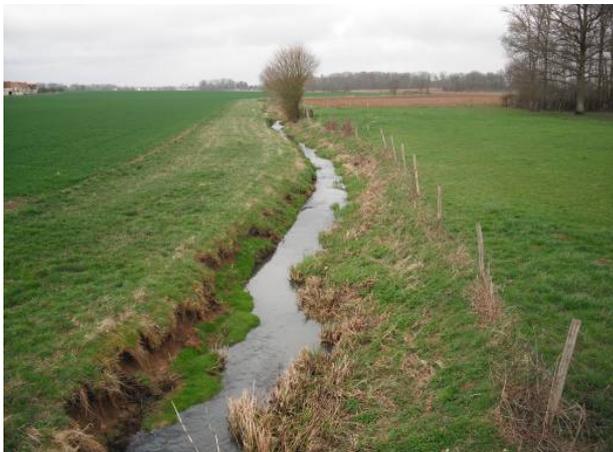
Exemple : Vannetin amont

Parallèlement aux travaux impactant le linéaire, la ripisylve a été partiellement ou totalement supprimée. A cela s'ajoute un entretien trop poussé de la part de certains riverains.

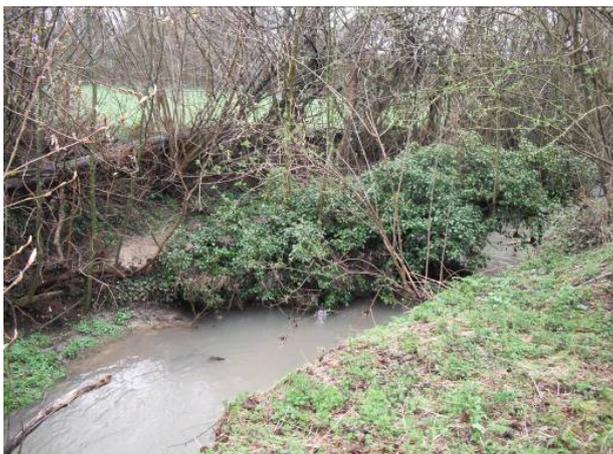
Exemple : Vannetin aval

A l'inverse, certains linéaires de cours d'eau ne sont plus entretenus, favorisant ainsi la création d'embâcles importants.

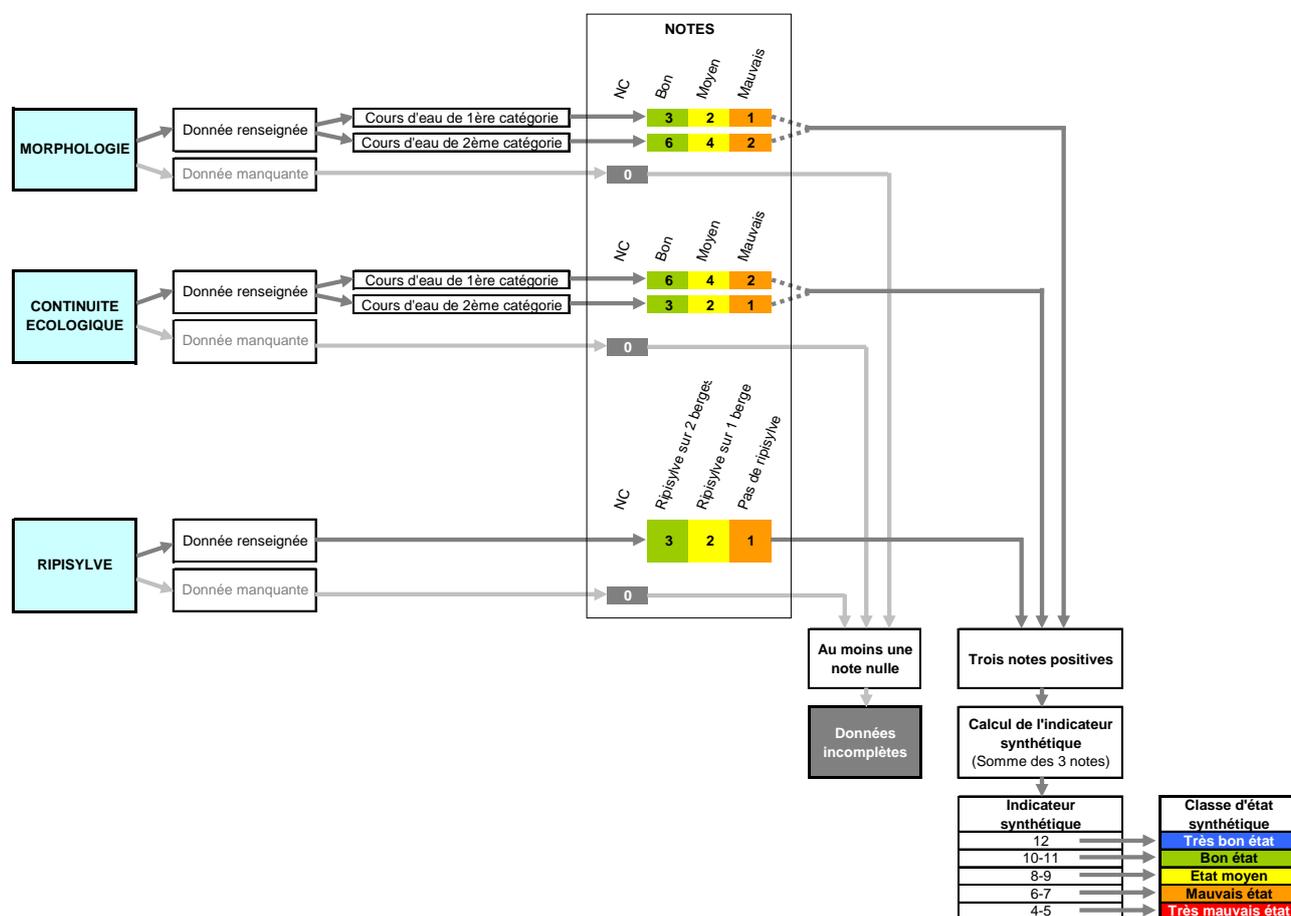
Afin d'établir un bilan hydromorphologique, trois critères ont été retenus, à savoir la morphologie du lit et des berges, la continuité écologique et la ripisylve. Trois niveaux d'évaluation (bon, moyen, mauvais) ont été retenus afin de classer, par grands tronçons homogènes, la qualité des cours d'eau. Ces trois critères sont ensuite synthétisés afin d'obtenir une moyenne allant de « très mauvais état » à « très bon état ». Le schéma ci-dessous illustre ce processus d'évaluation.

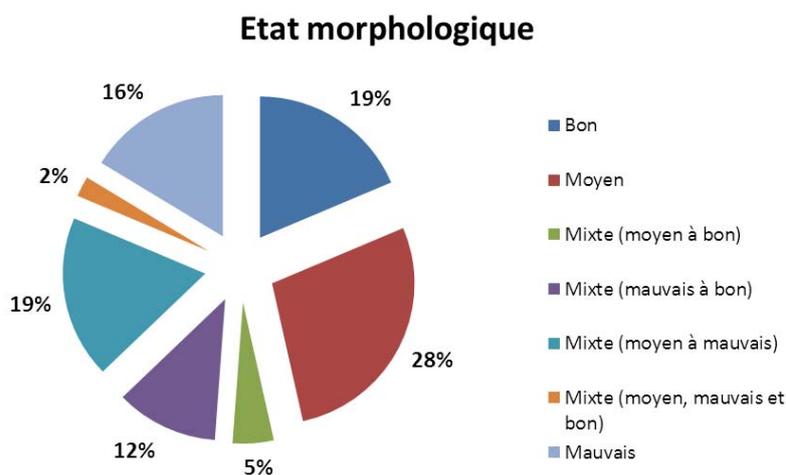
La carte ci-après (voir page 25), témoigne d'un état morphologique majoritairement dégradé. Le Petit Morin, la Vieille Seine, l'Auxence, le ru de l'Etang et la Clairette sont classés en bon état. Le Grand Morin, le Vannetin, l'Aubetin, le ru de Rutel, le Réveillon et le Bréon conservent des secteurs en bons état. Les autres cours d'eau sont classés soit en état moyen, comme par exemple, le Loing dont le fort cloisonnement impacte la morphologie, soit en mauvais état en raison notamment d'aménagements drastiques (curage, recalibrage) associés ou non à une forte pression urbaine.

Sur l'ensemble des masses d'eau étudiées, la répartition de l'état morphologique est la suivante :

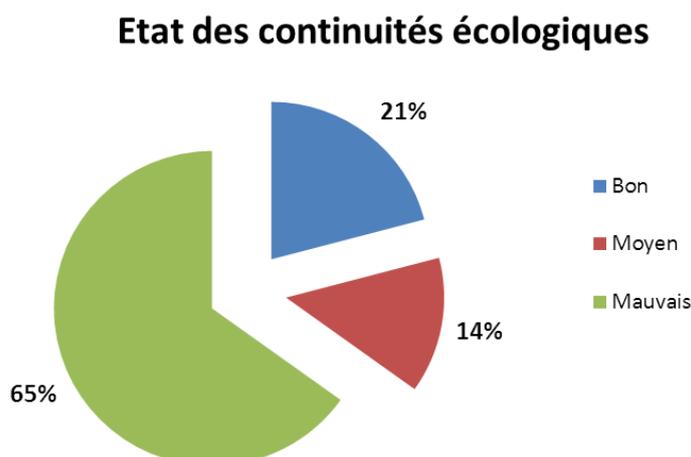
La carte ci-après (voir page 26), montre que les cours d'eau classés en bon état pour ce paramètre sont, pour la plupart d'entre eux, les affluents des cours d'eau principaux : Yvron, Visandre, Beuvron, Vallée Javot, Barbançonne, Vieille Seine, Ru des Méances, Clairette. Les autres cours d'eau du département sont moyennement à fortement cloisonnés. Cette dégradation impacte fortement la morphologie du lit et conditionne les futurs aménagements. Depuis quelques années, les premiers travaux de décroisonnement progressent (voir carte des sites pilotes page 71) mais demeurent insuffisants pour le moment.

Sur l'ensemble des masses d'eau étudiées, la répartition de l'état des continuités écologiques est la suivante:

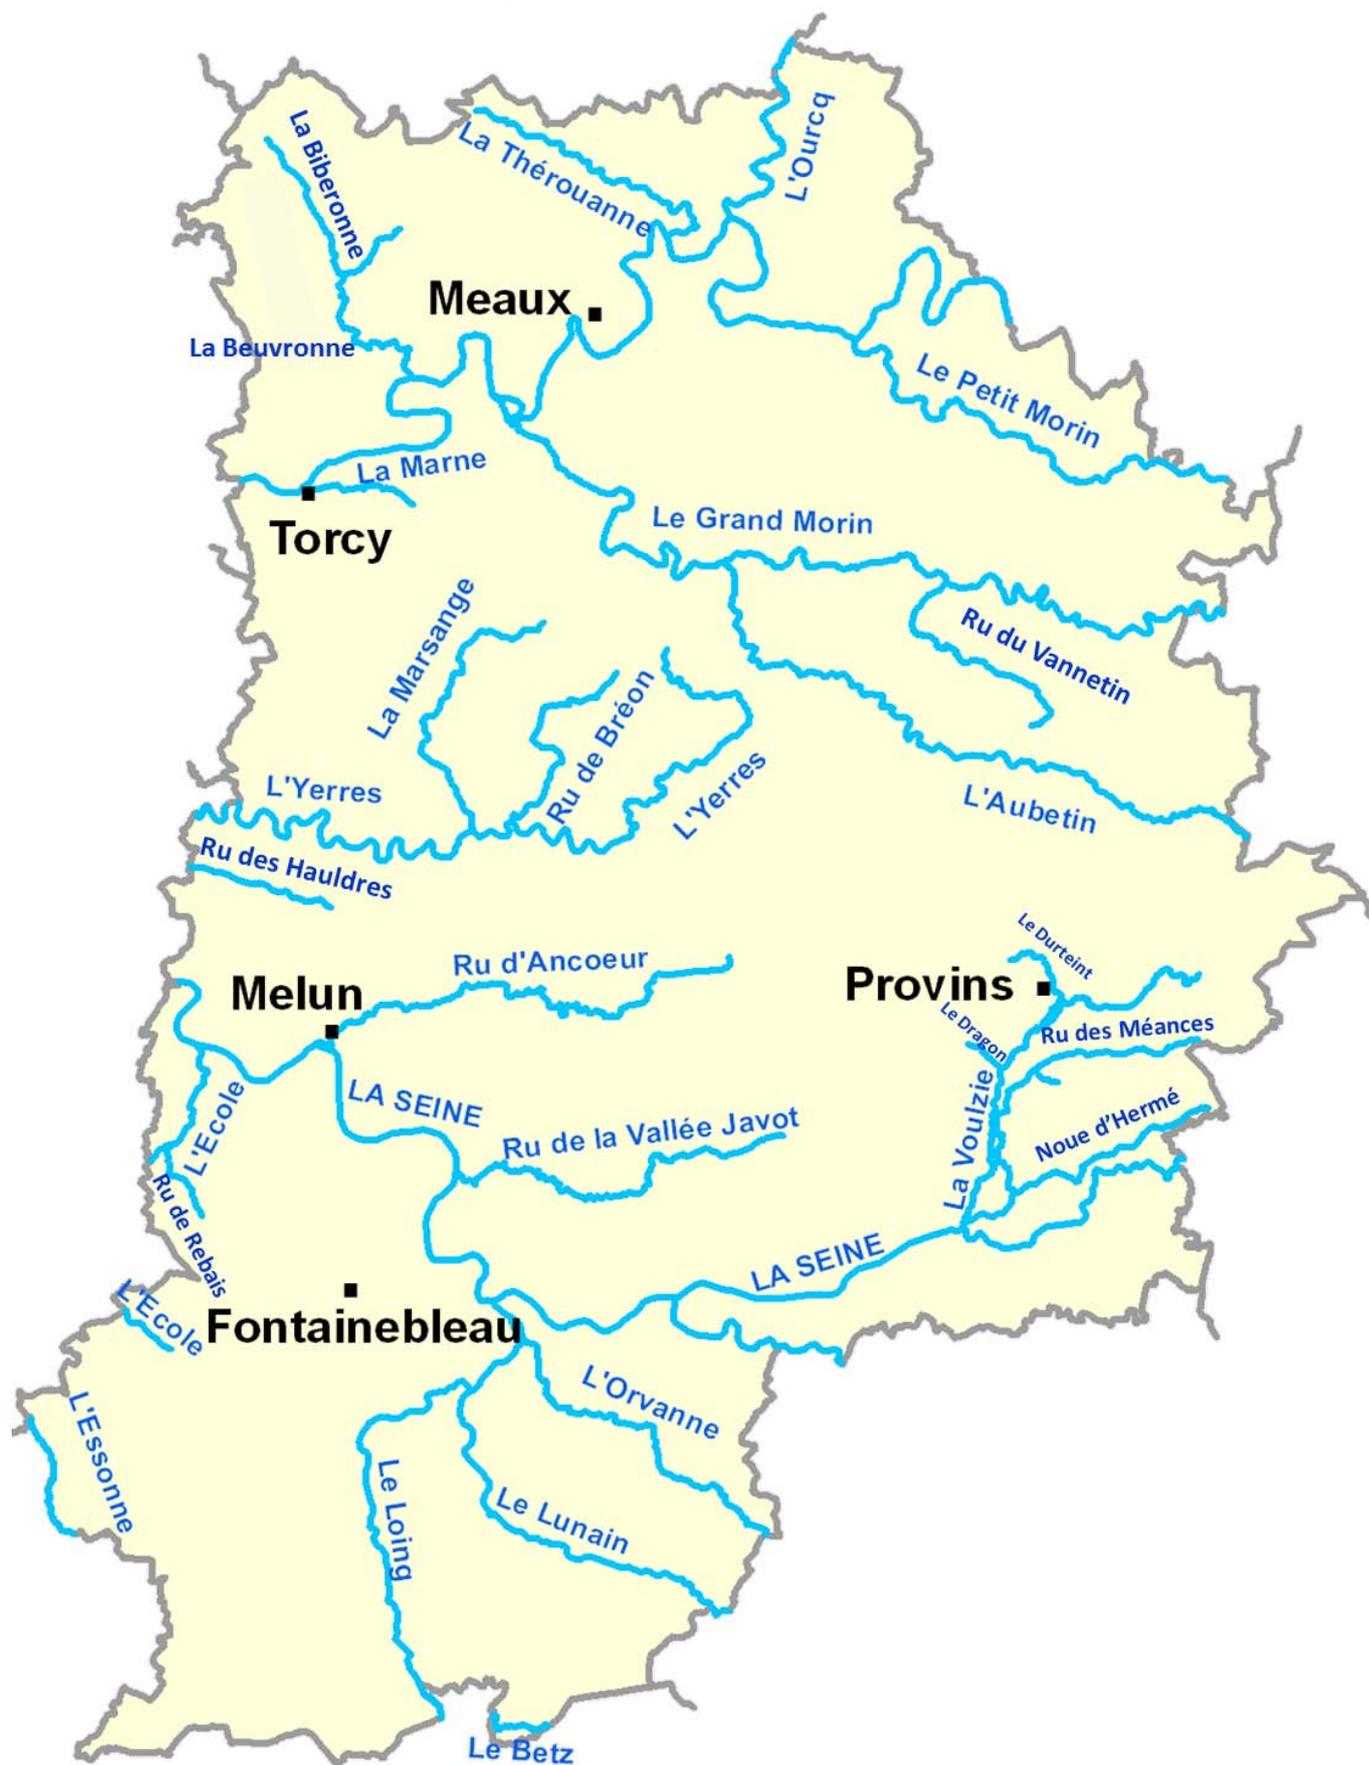
Etat morphologique des berges des cours d'eau de Seine-et-Marne

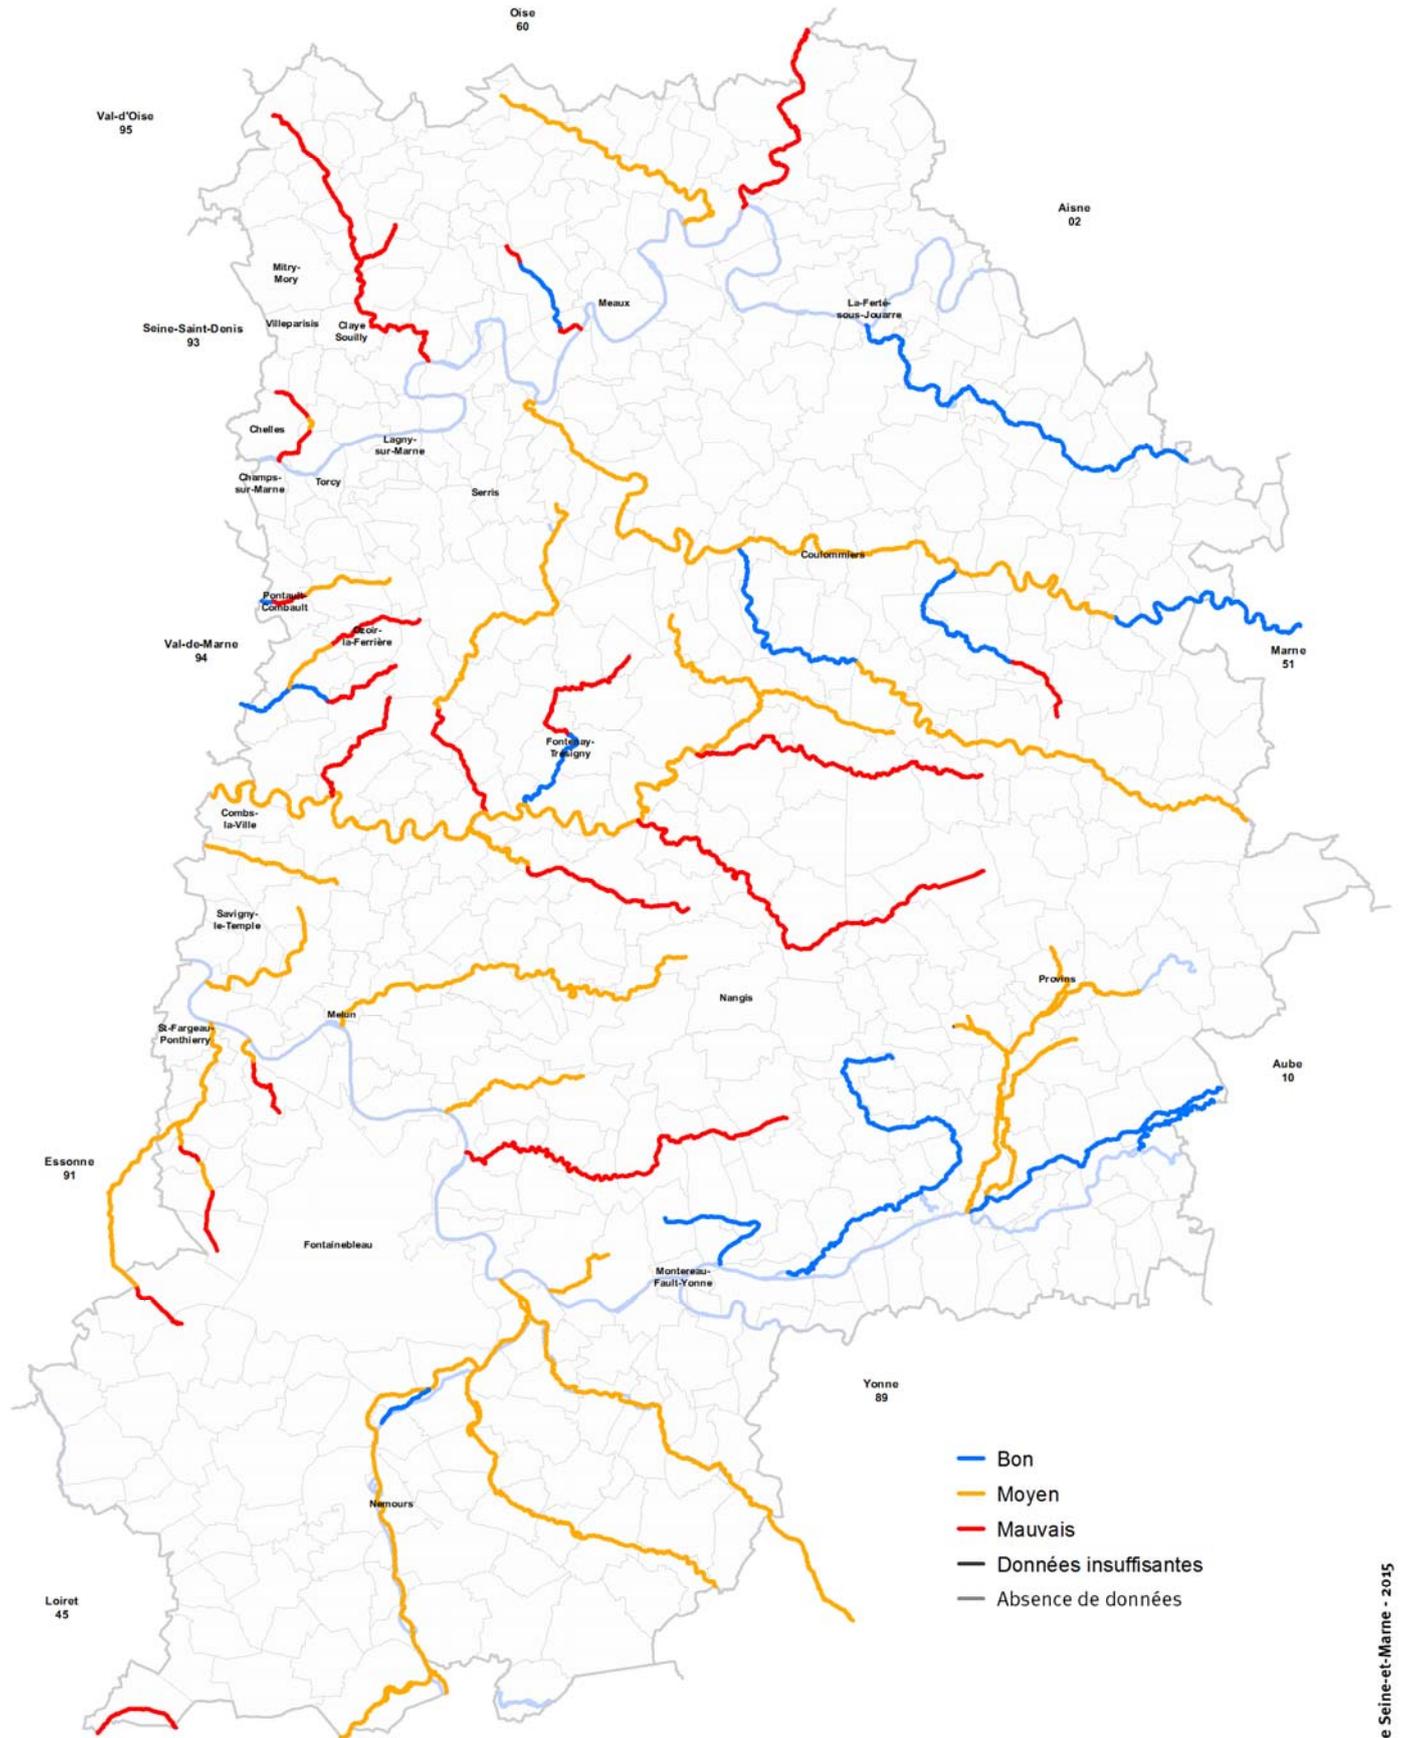
Qualification de la continuité écologique des cours d'eau de Seine-et-Marne

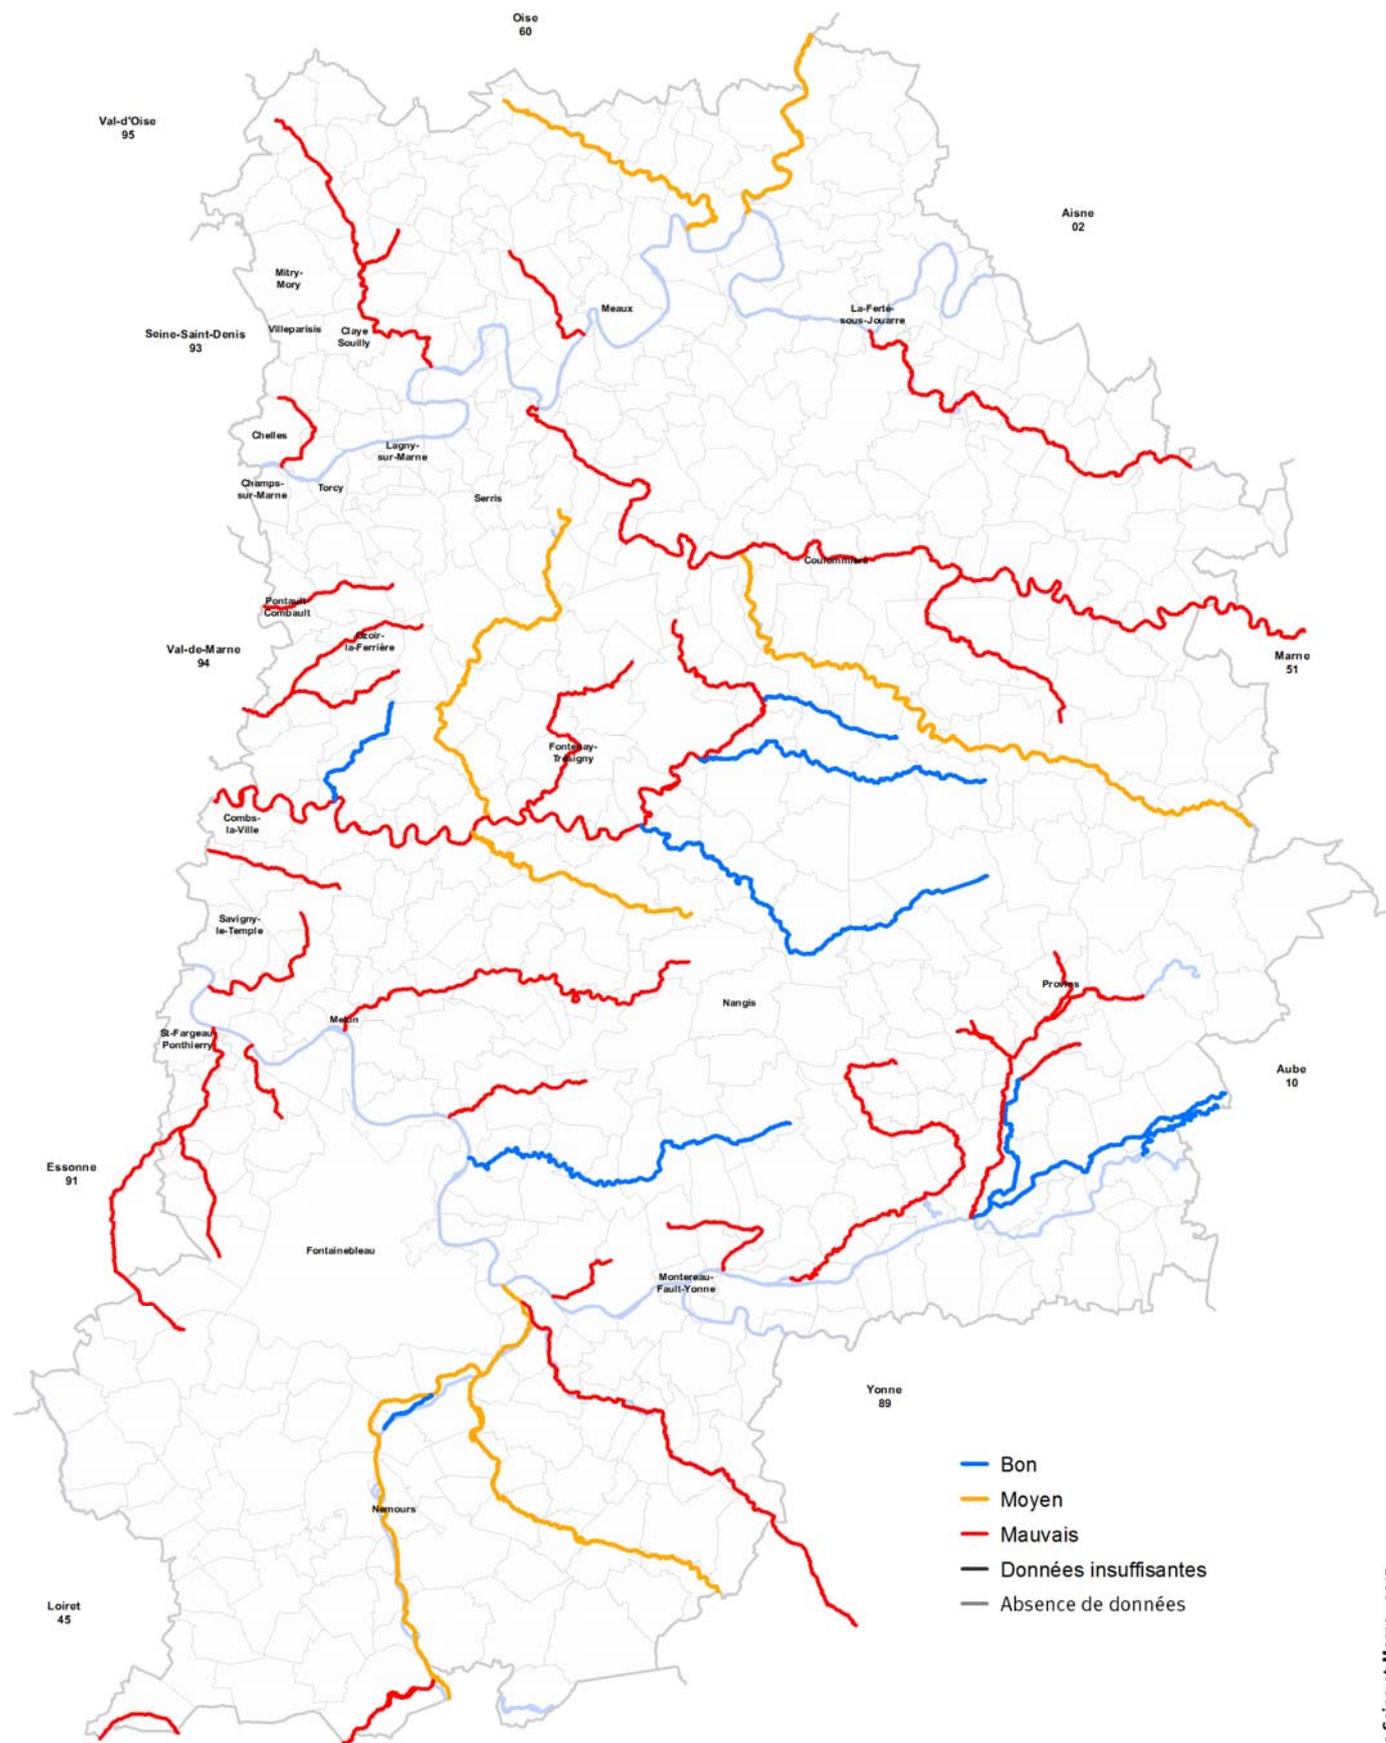
Etat de la ripisylve des cours d'eau de Seine-et-Marne

La carte ci-après (voir page 27), permet de qualifier la présence de ripisylve entre bonne et moyenne sur l'ensemble du département. Seuls quelques cours d'eau sont classés en mauvais état sur la totalité de leur linéaire notamment plusieurs affluents de l'Yerres.

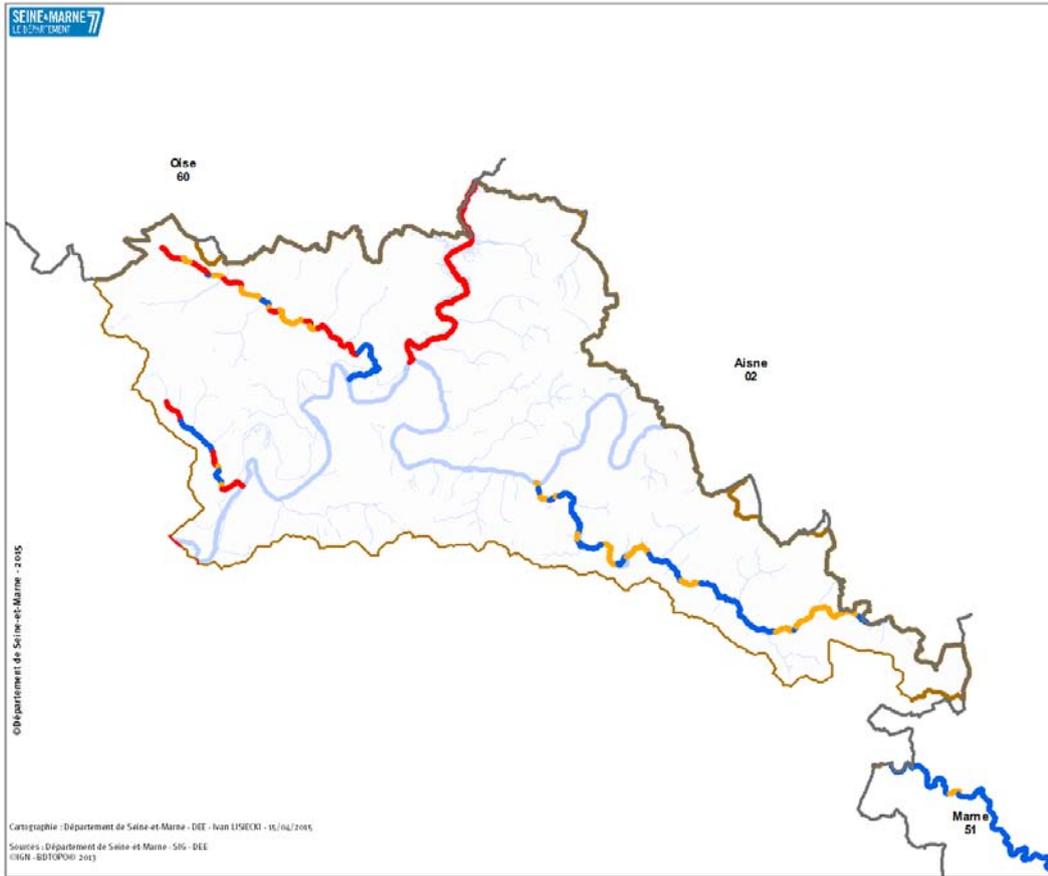
Etat morphologique des berges et du lit des cours d'eau de Seine-et-Marne
Marne amont

- Bon
- Moyen
- Mauvais
- Bassins versants

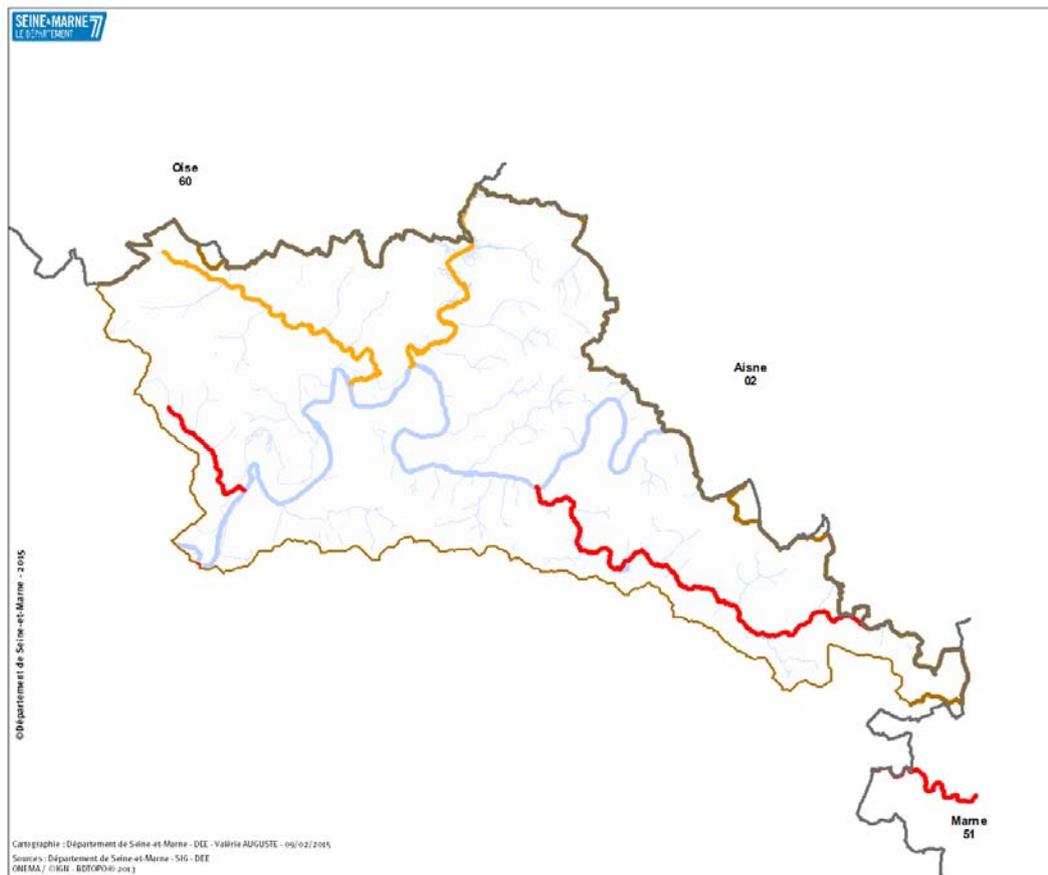
Qualification de la continuité écologique des cours d'eau de Seine-et-Marne
Marne amont

- Bon
- Moyen
- Mauvais
- Bassins versants

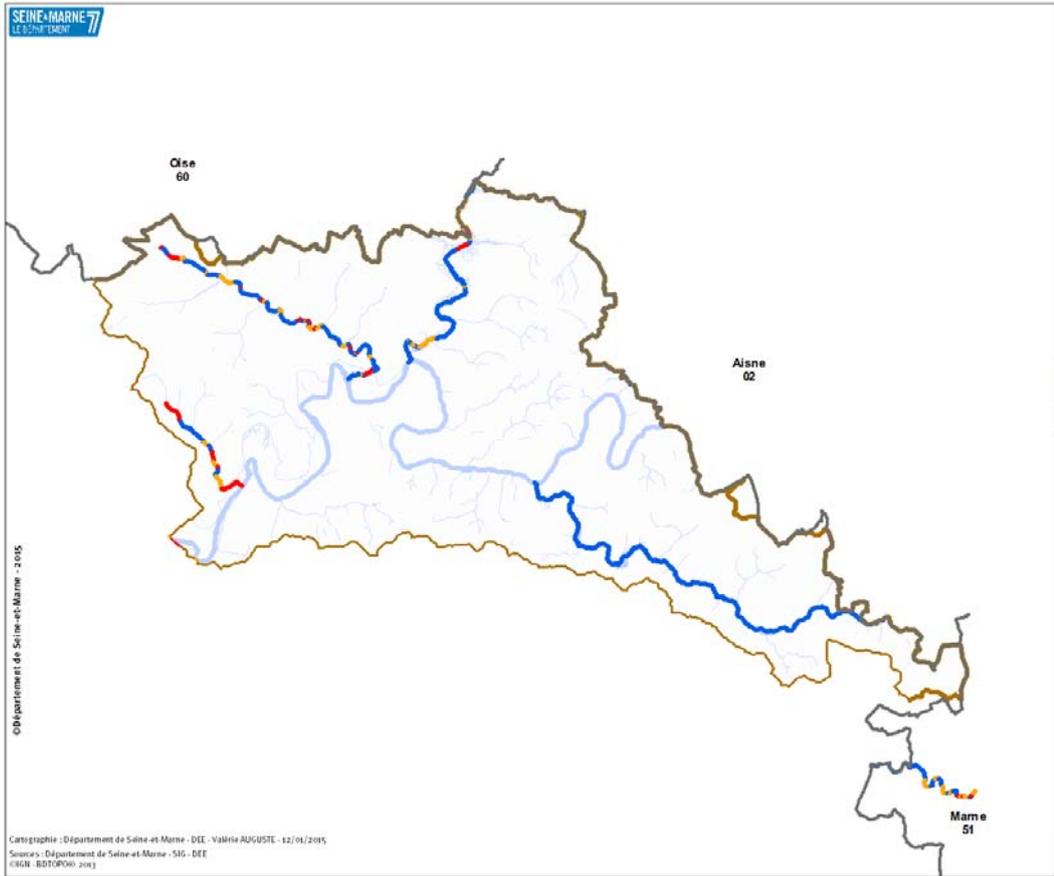
Etat de la ripisylve des cours d'eau de Seine-et-Marne Marne amont

- Ripisylve sur deux berges
- Ripisylve sur une berge
- Pas de ripisylve
- Bassins versants

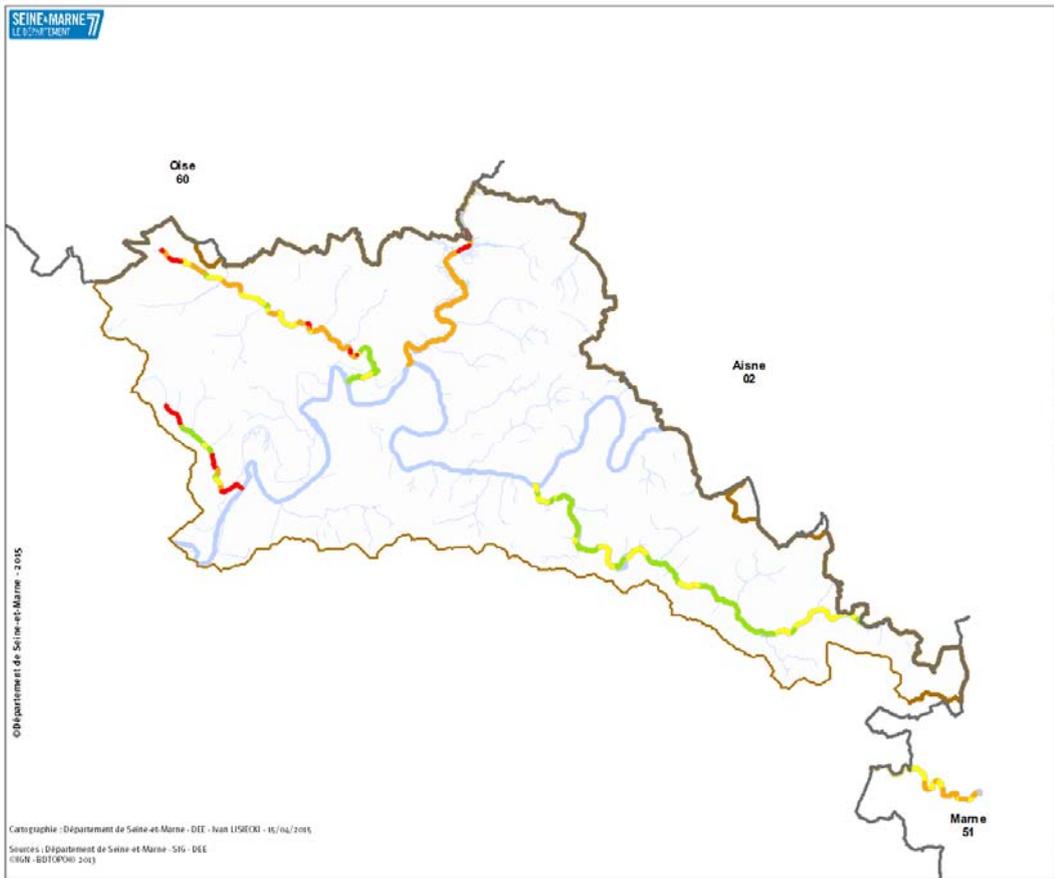
Etat morphologique global des cours d'eau de Seine-et-Marne Marne amont

- Très bon état
- Bon état
- Etat moyen
- Mauvais état
- Très mauvais état
- Données insuffisantes
- Bassins versants

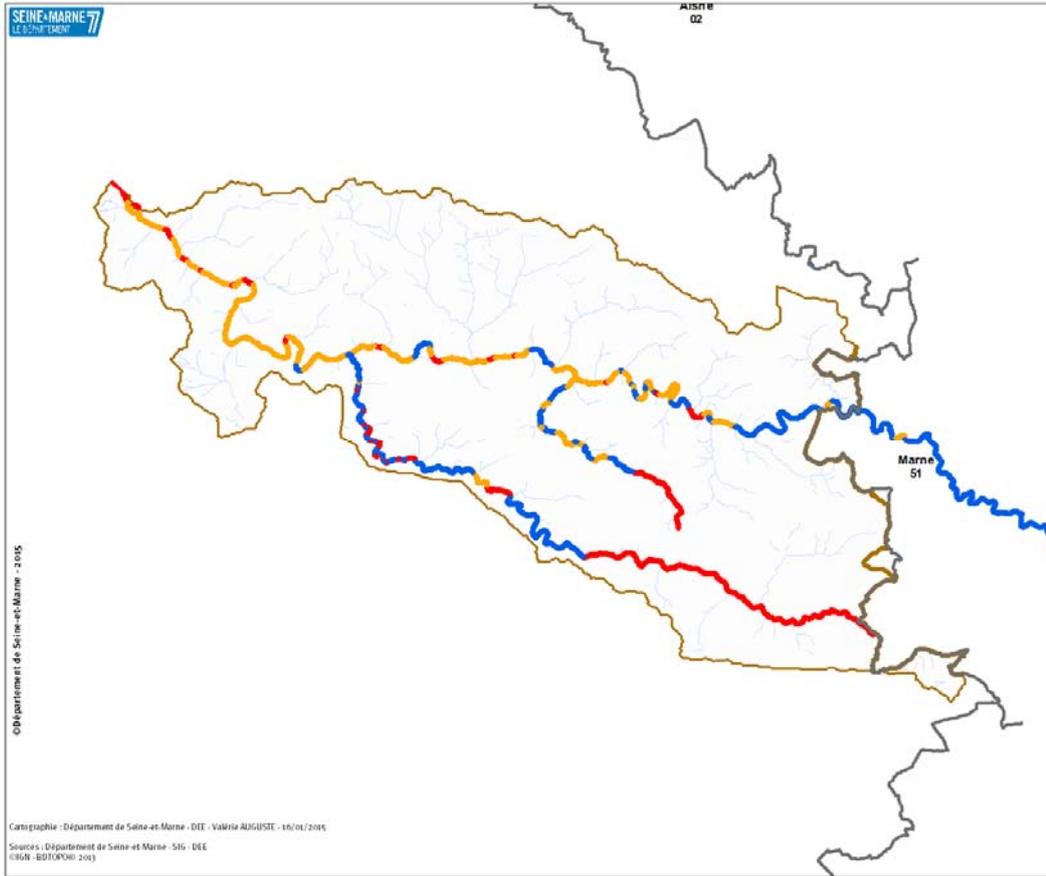
Etat morphologique des berges et du lit des cours d'eau de Seine-et-Marne
Grand Morin

- Bon
- Moyen
- Mauvais
- Bassins versants

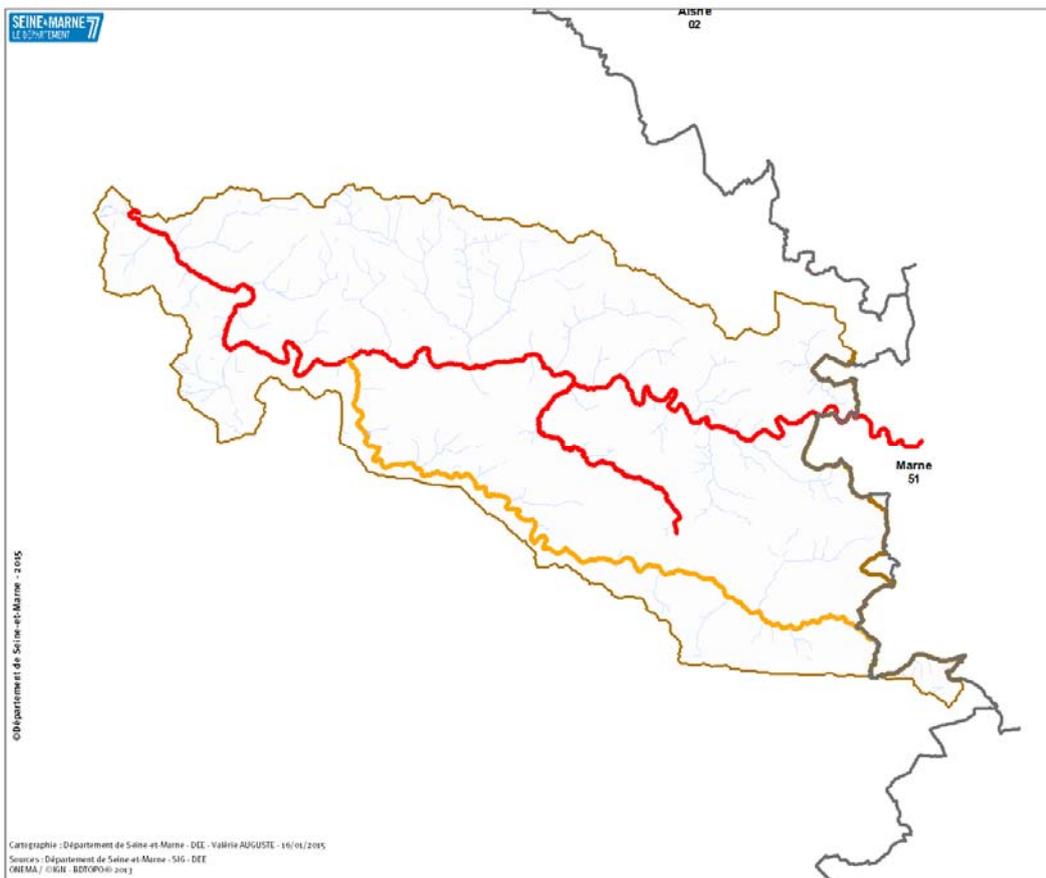
Qualification de la continuité écologique des cours d'eau de Seine-et-Marne
Grand Morin

- Bon
- Moyen
- Mauvais
- Bassins versants

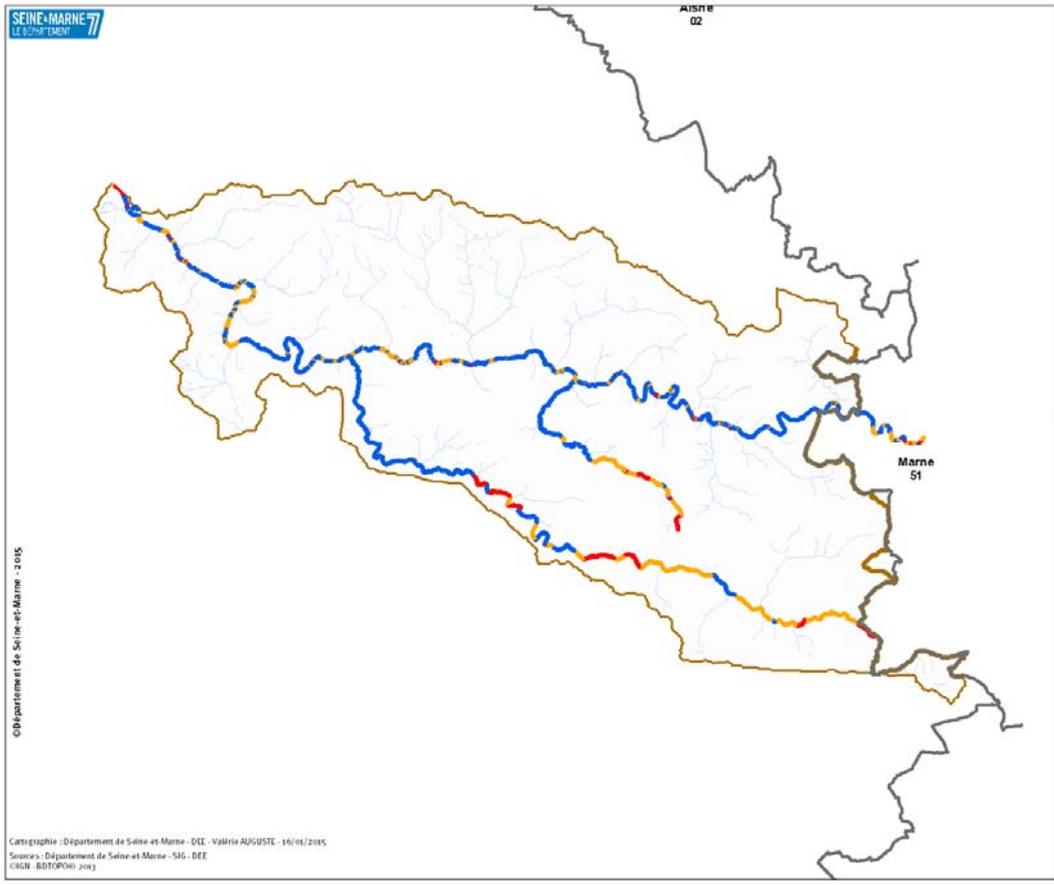
Etat de la ripisylve des cours d'eau de Seine-et-Marne Grand Morin

- Ripisylve sur deux berges
- Ripisylve sur une berge
- Pas de ripisylve
- Bassins versants

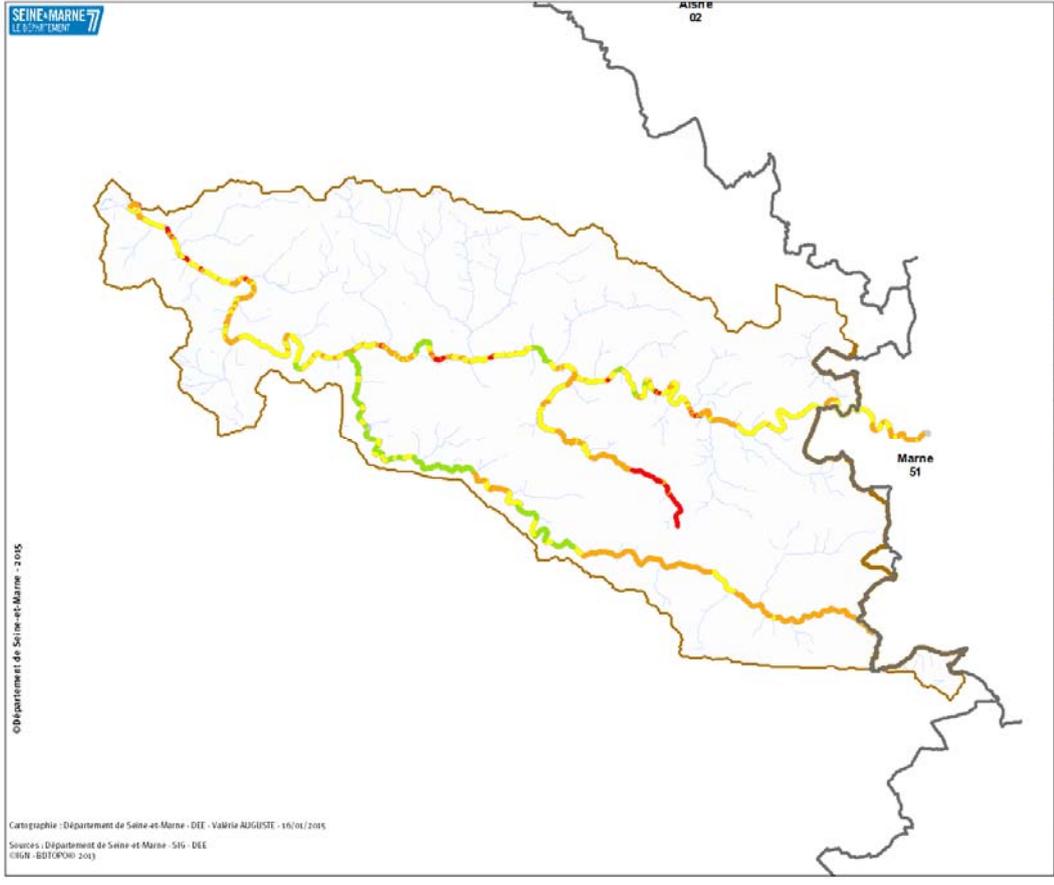
Etat morphologique global des cours d'eau de Seine-et-Marne Grand Morin

- Très bon état
- Bon état
- Etat moyen
- Mauvais état
- Très mauvais état
- Données insuffisantes
- Bassins versants
