DÉPARTEMENT DE SEINE-ET-MARNE

Observatoire de l'eau

**Analyse de la morphologie
des cours d'eau
en Seine-et-Marne**

2014

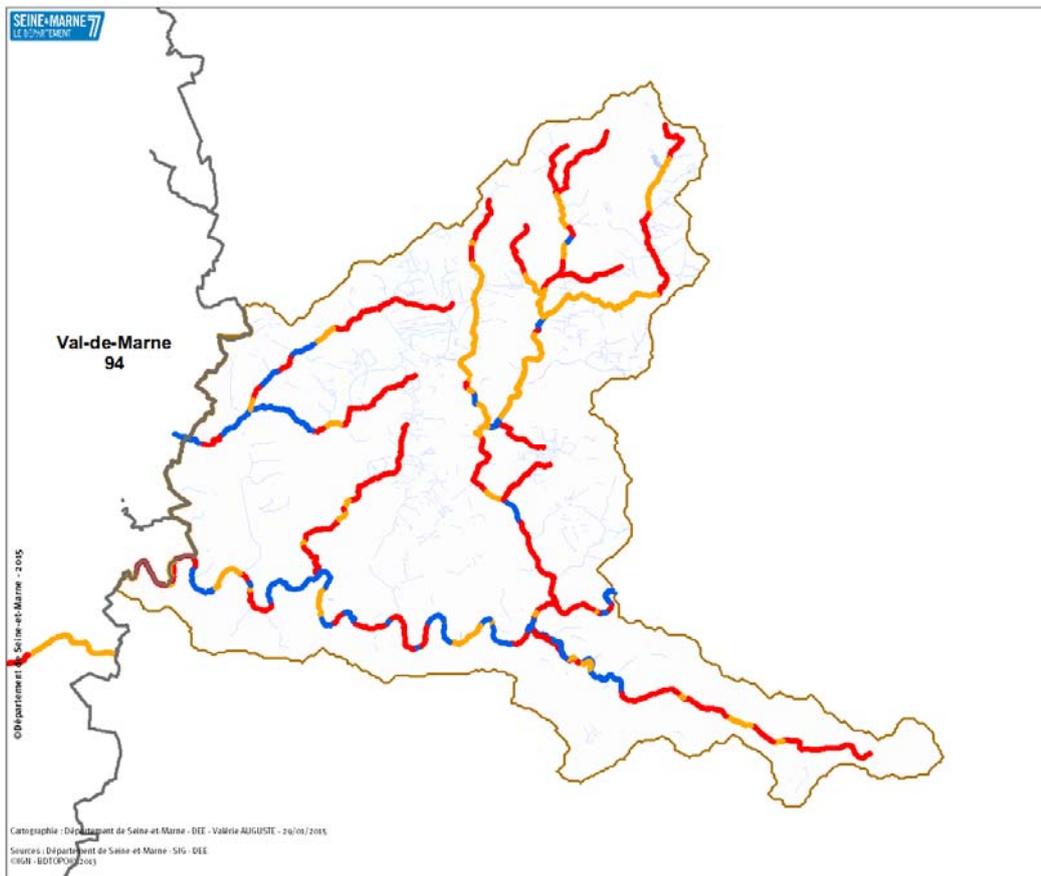
Etat morphologique des berges et du lit des cours d'eau de Seine-et-Marne
Yerres aval

- Bon
- Moyen
- Mauvais
- Bassins versants

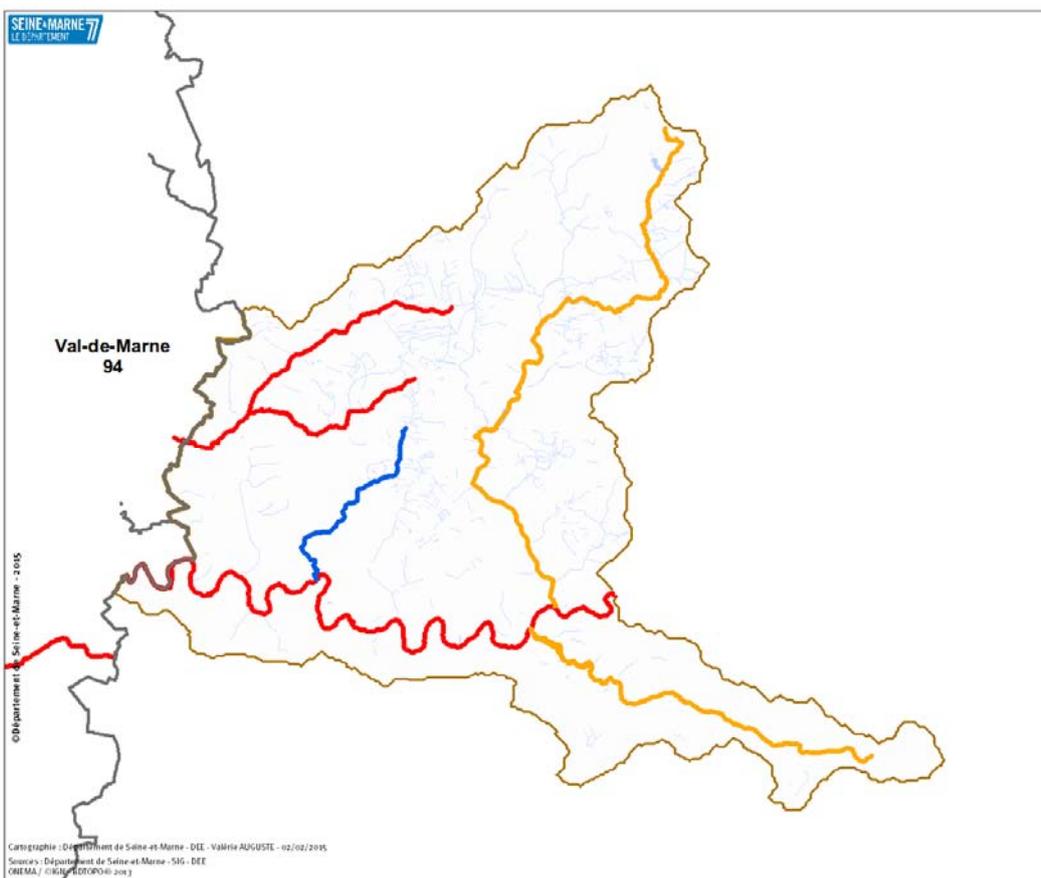
Qualification de la continuité écologique des cours d'eau de Seine-et-Marne
Yerres aval

- Bon
- Moyen
- Mauvais
- Bassins versants

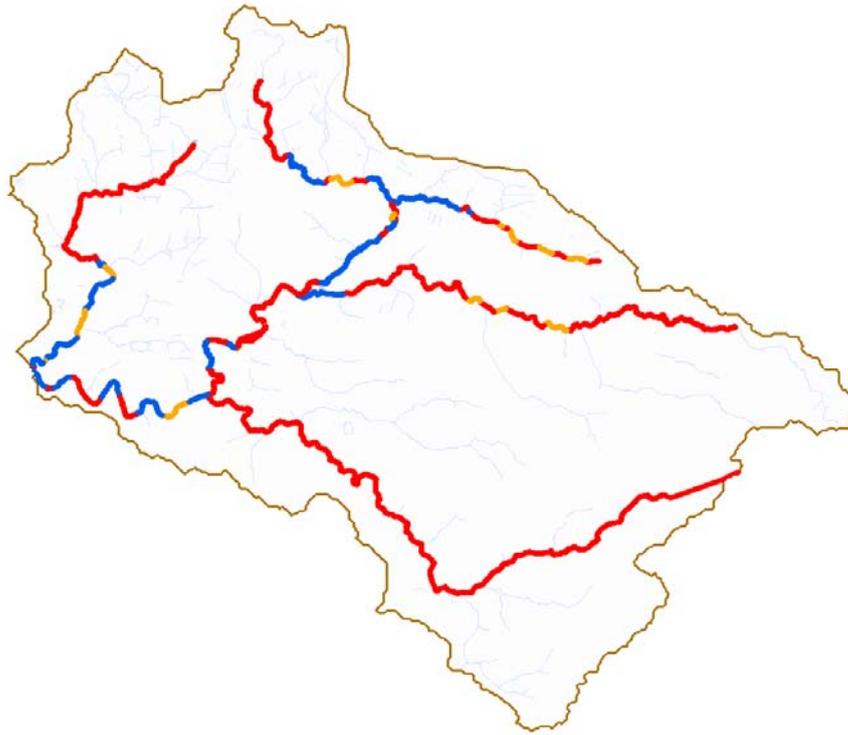
Etat morphologique des berges
et du lit des cours d'eau
de Seine-et-Marne
Yerres amont

- Bon
- Moyen
- Mauvais
- Bassins versants

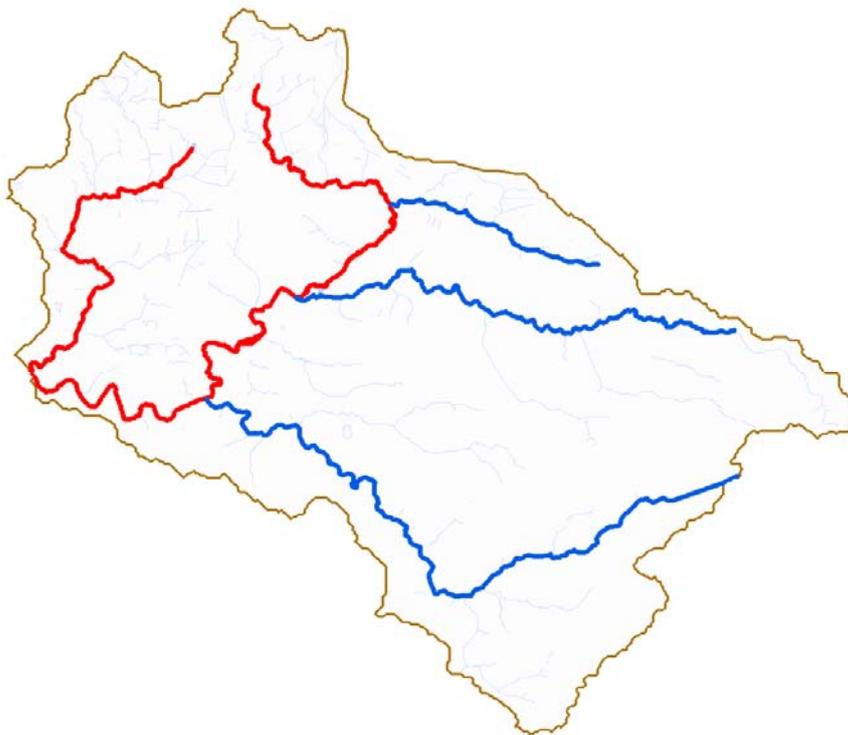
Qualification de la continuité
écologique des cours d'eau
de Seine-et-Marne
Yerres amont

- Bon
- Moyen
- Mauvais

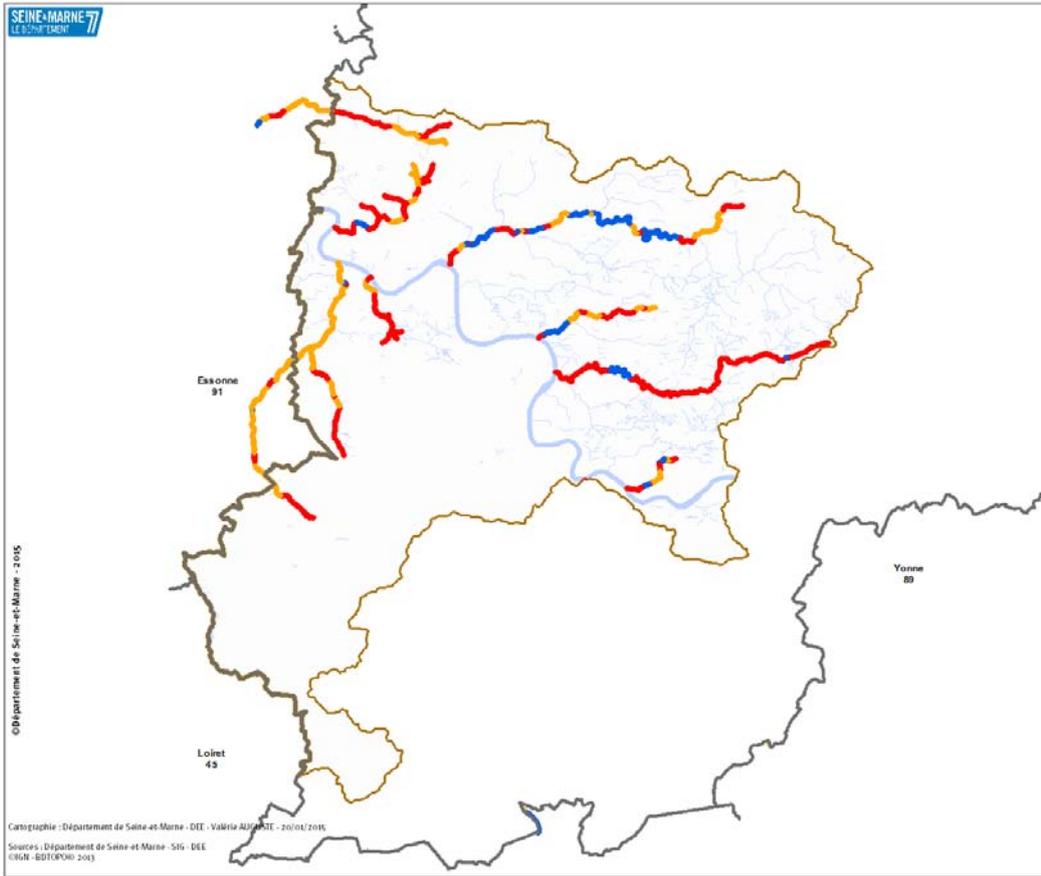
Etat morphologique des berges et du lit des cours d'eau de Seine-et-Marne
Seine aval

- Bon
- Moyen
- Mauvais
- Bassins versants

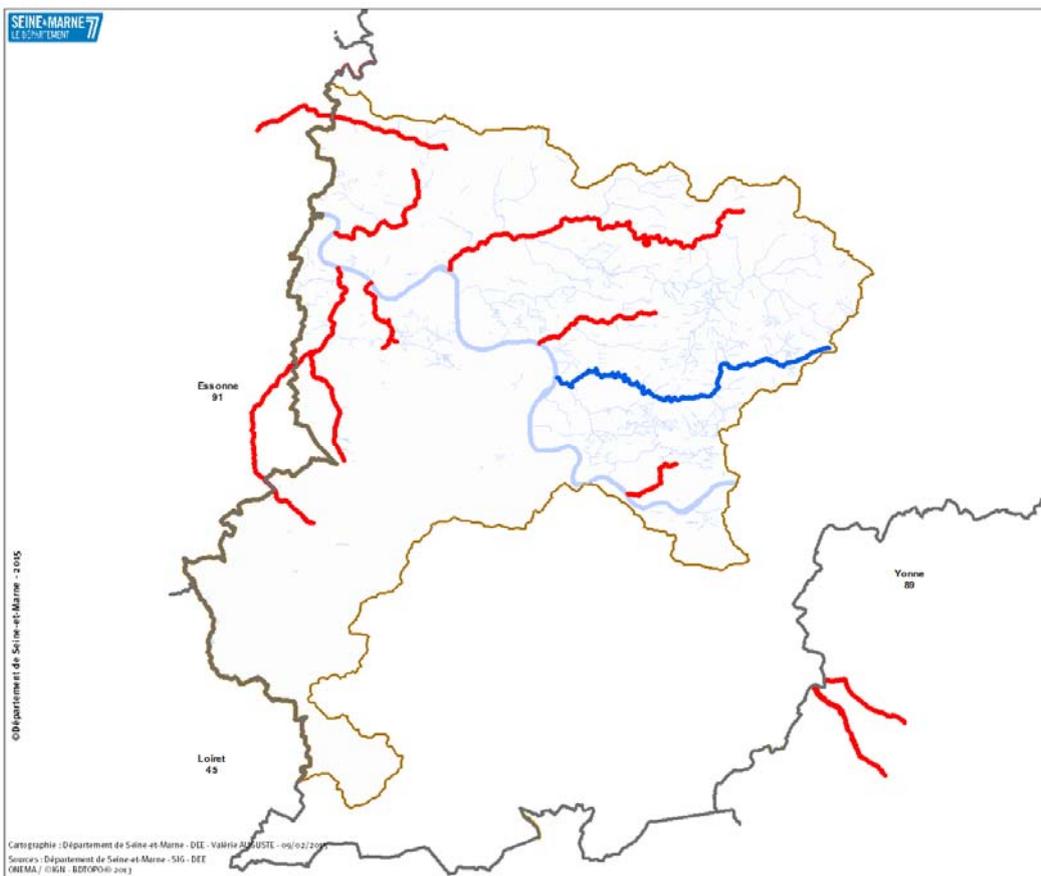
Qualification de la continuité écologique des cours d'eau de Seine-et-Marne
Seine aval

- Bon
- Moyen
- Mauvais
- Bassins versants

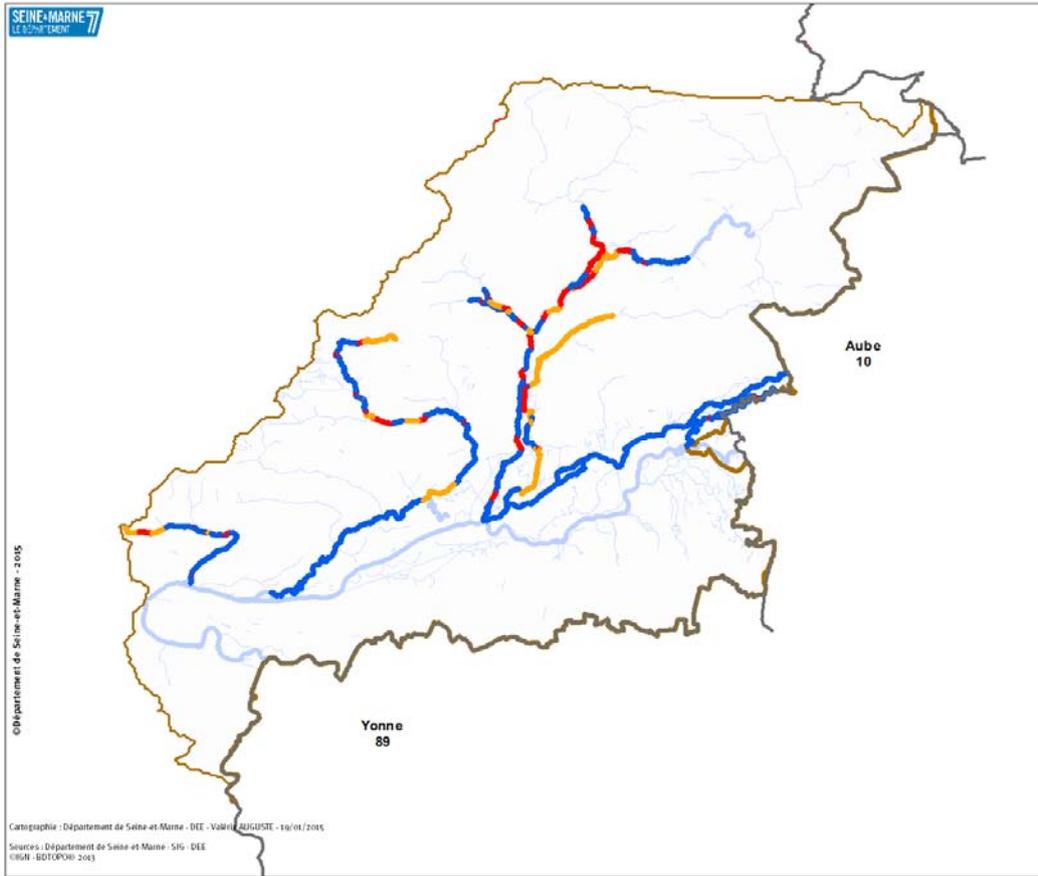
Etat morphologique des berges
et du lit des cours d'eau
de Seine-et-Marne
Seine amont

- Bon
- Moyen
- Mauvais
- Bassins versants

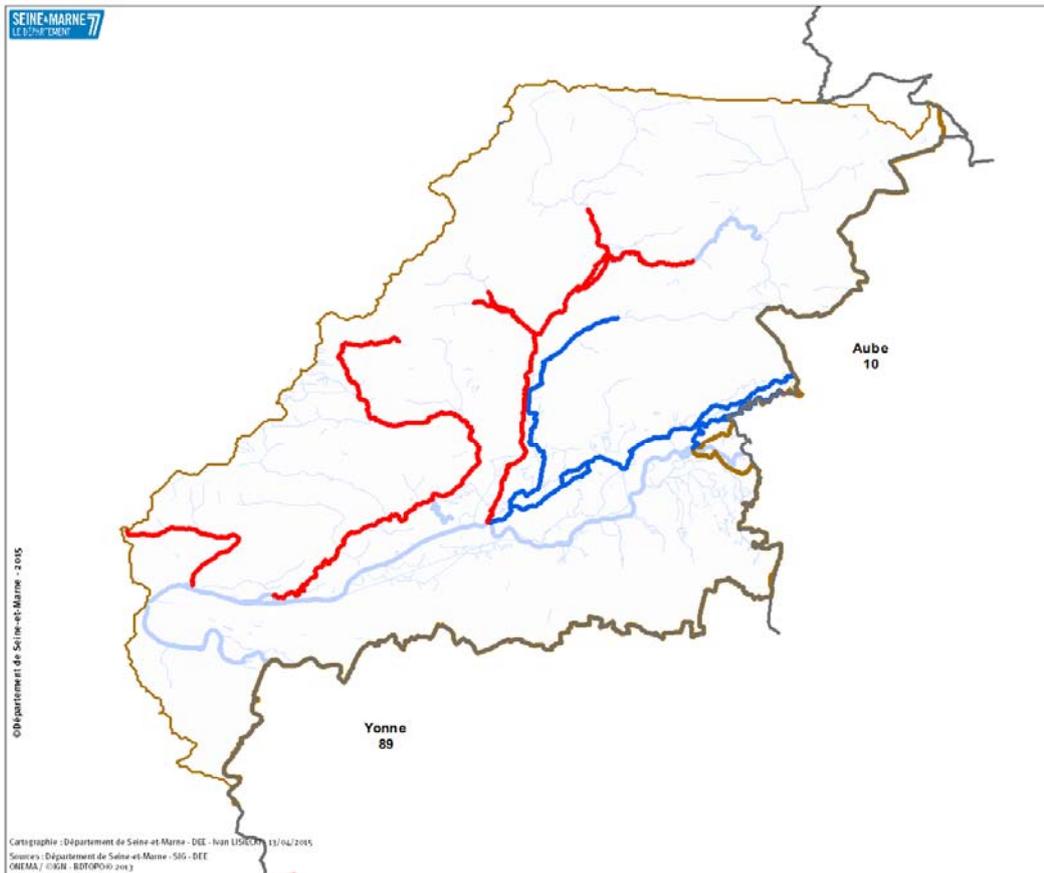
Qualification de la continuité
écologique des cours d'eau
de Seine-et-Marne
Seine amont

- Bon
- Moyen
- Mauvais
- Bassins versants

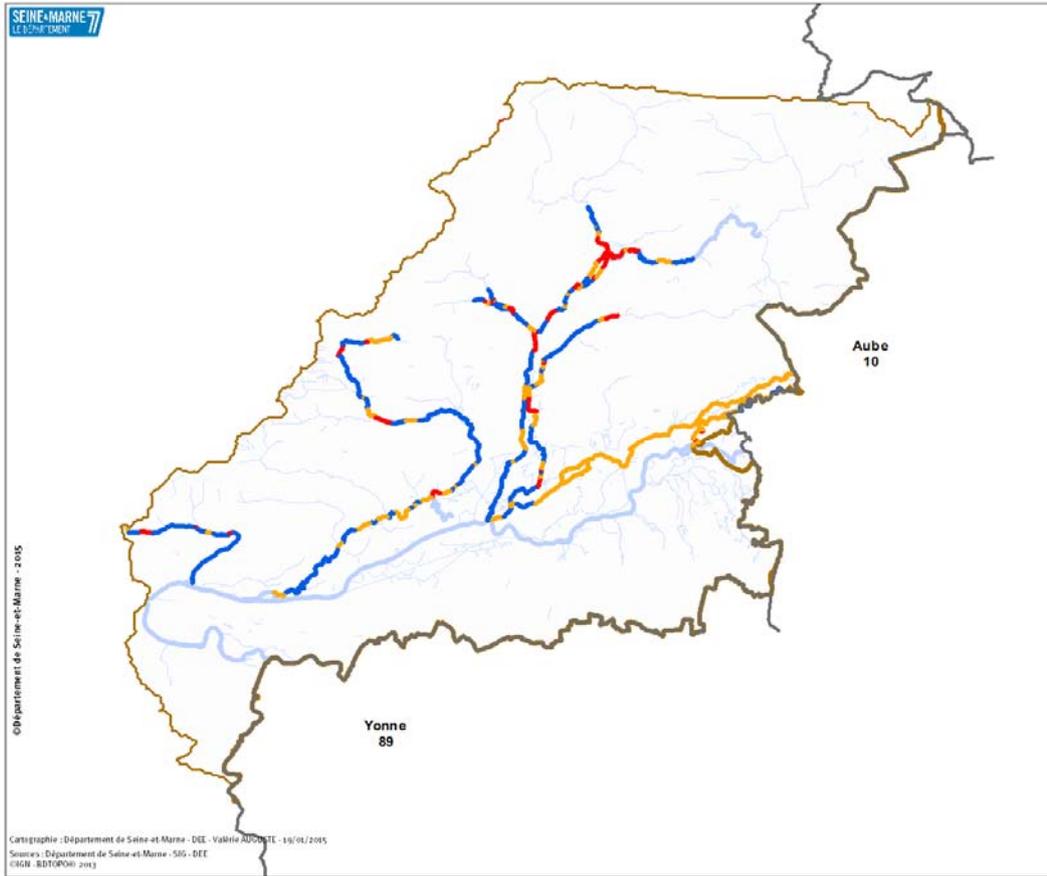
Etat de la ripisylvie des
cours d'eau de Seine-et-Marne
Seine amont

- Ripisylvie sur deux berges
- Ripisylvie sur une berge
- Pas de ripisylvie
- Bassins versants

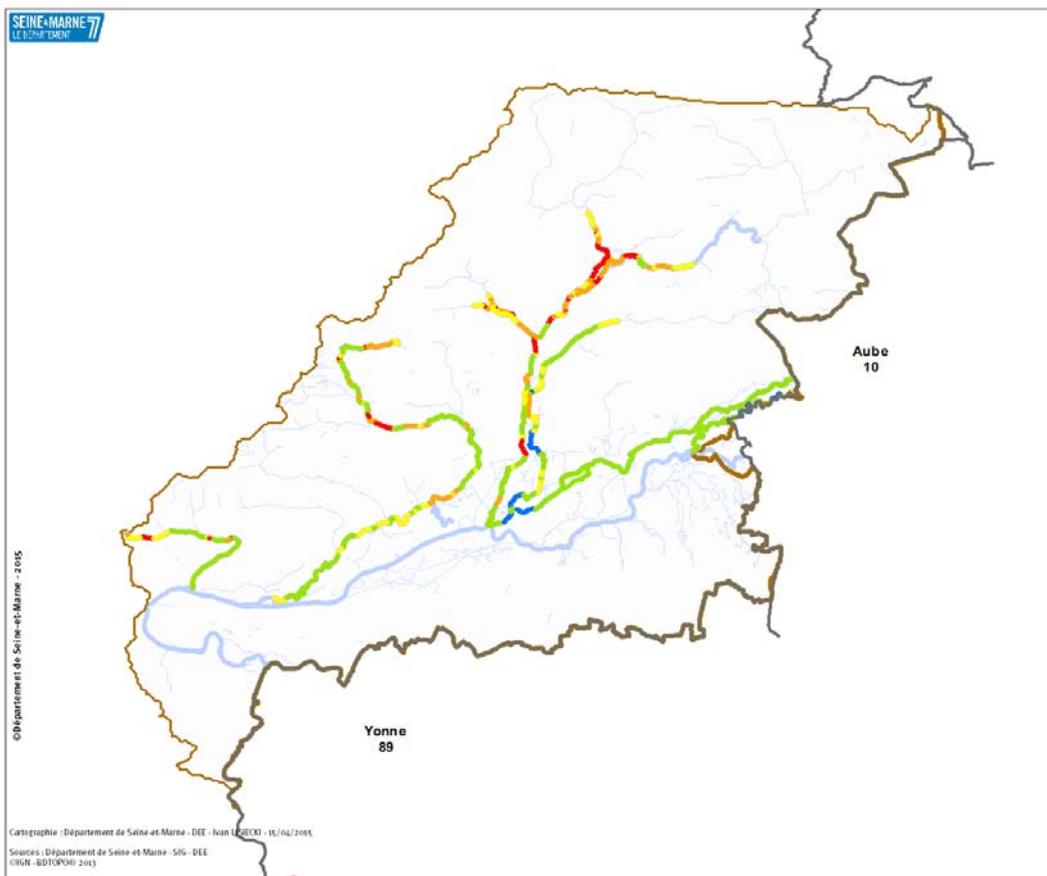
Etat morphologique global des
cours d'eau de Seine-et-Marne
Seine amont

- Très bon état
- Bon état
- Etat moyen
- Mauvais état
- Très mauvais état
- Données insuffisantes
- Bassins versants

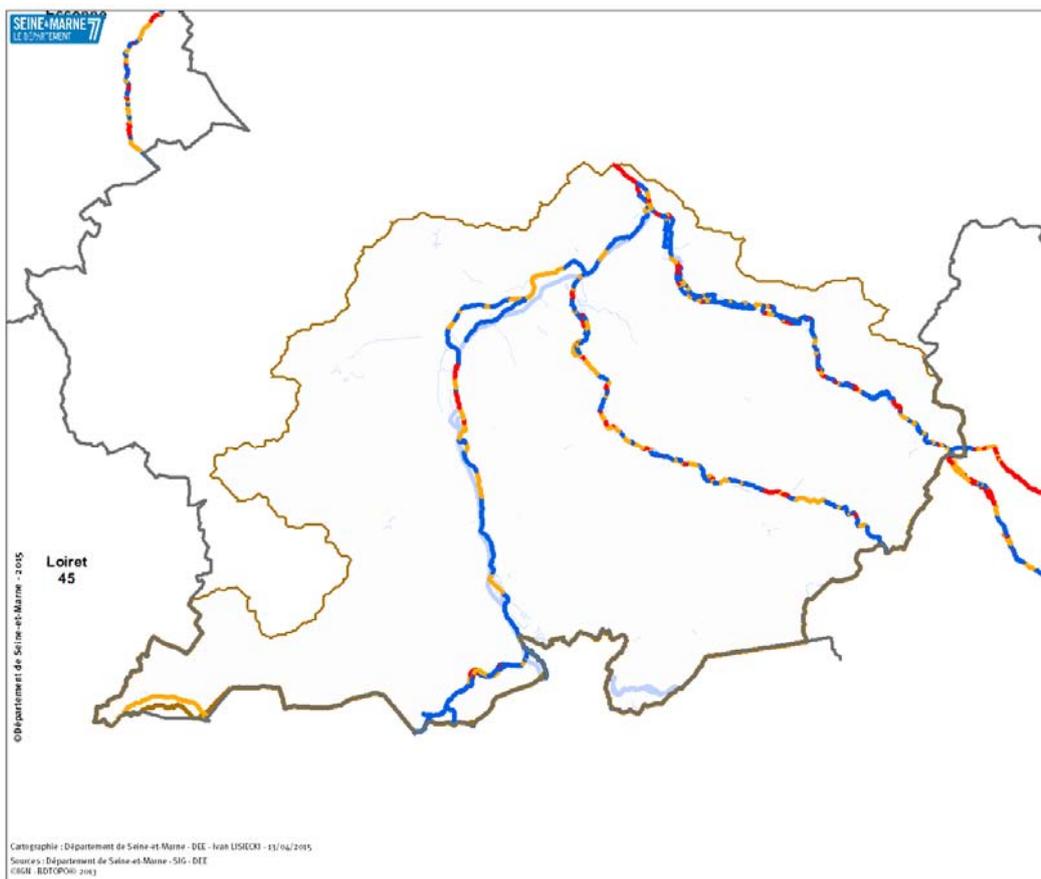
Etat de la ripisylve des cours d'eau de Seine-et-Marne Loiret

- Ripisylve sur deux berges
- Ripisylve sur une berge
- Pas de ripisylve
- Bassins versants

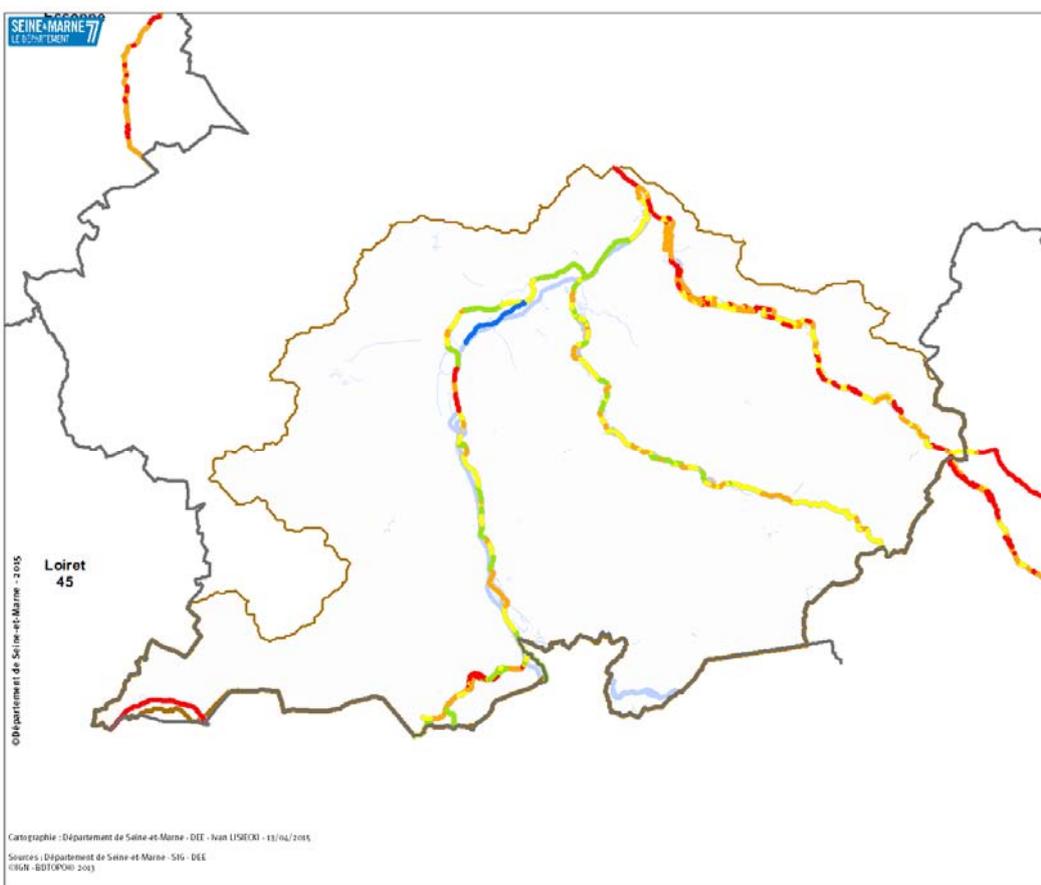
Etat morphologique global des cours d'eau de Seine-et-Marne Loiret

- Très bon état
- Bon état
- Etat moyen
- Mauvais état
- Très mauvais état
- Données insuffisantes
- Bassins versants

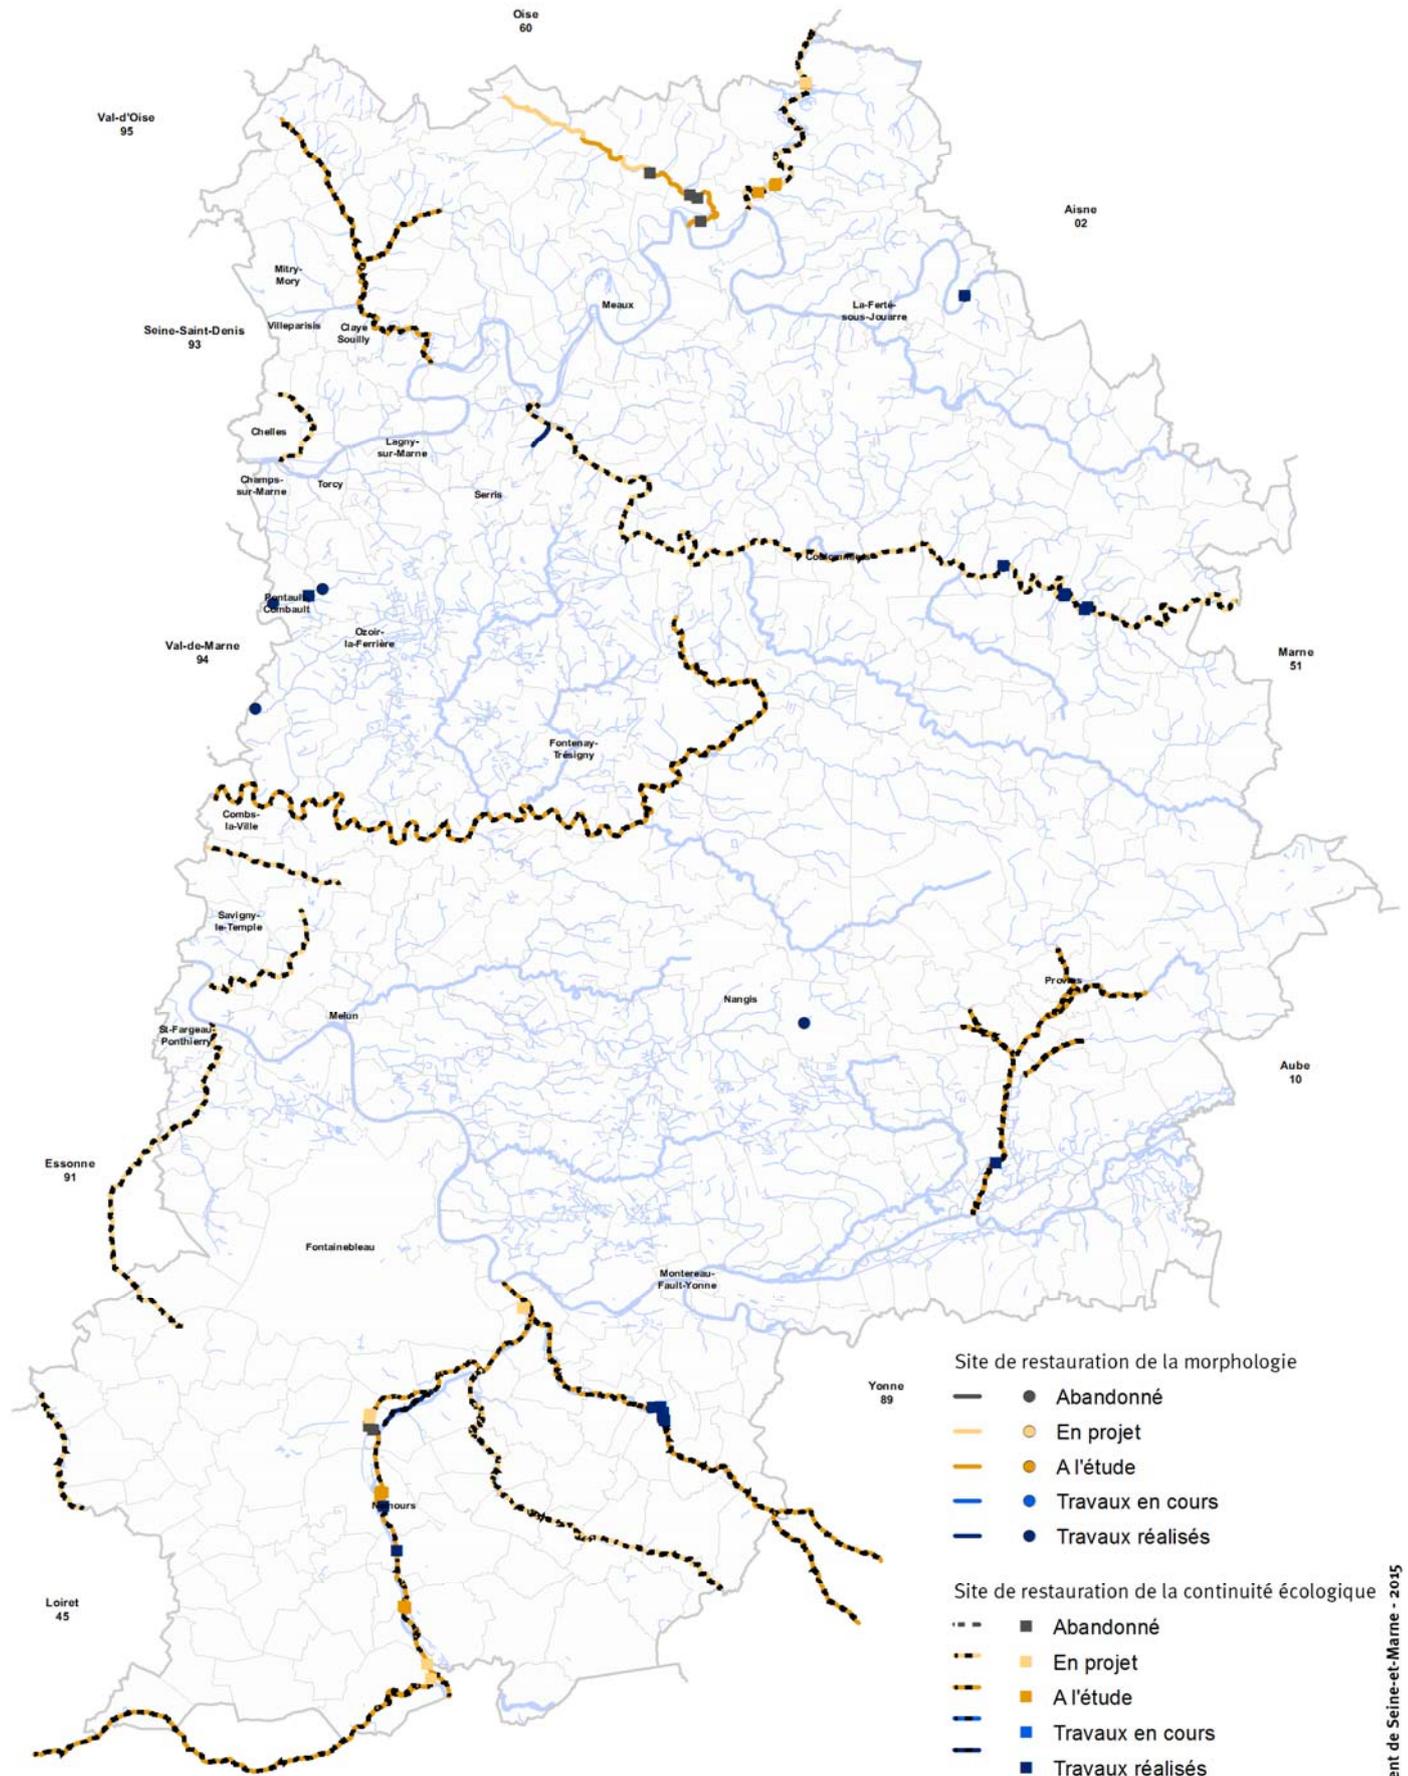
Sites de restauration de la continuité écologique et de l'hydromorphologie des cours d'eau en Seine-et-Marne Etat d'avancement

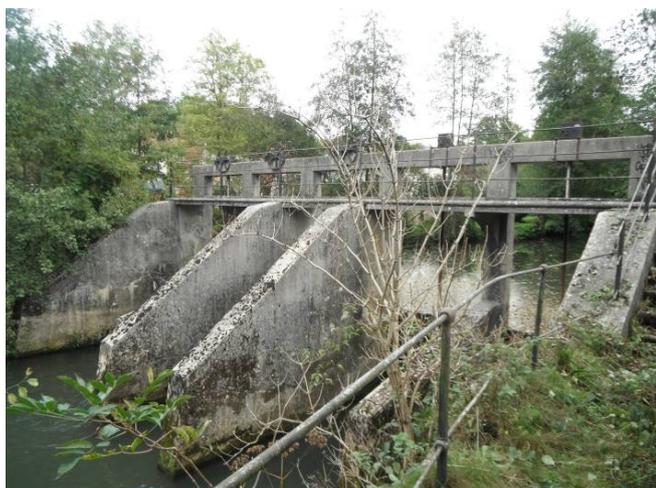
Situation Initiale

Travaux du Moulin du Pont

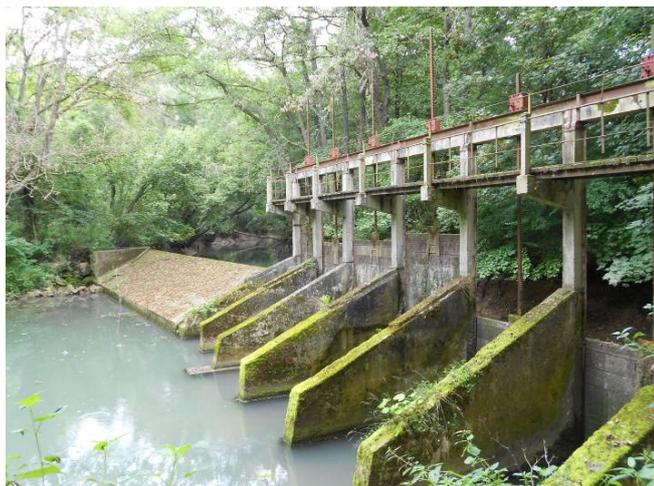
Situation initiale

Travaux du Moulin de Montblin

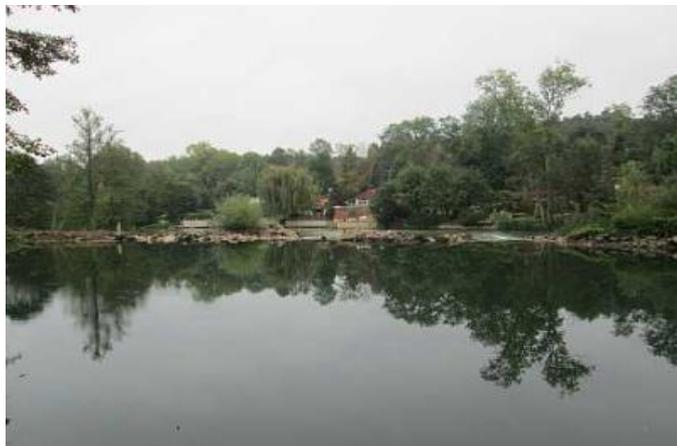
Avant travaux

Sur le même principe, le Syndicat d'Aménagement et de Gestion du Loing a procédé à l'effacement partiel de la digue du moulin de Bagneaux-sur-Loing permettant à la rivière de retrouver un aspect naturel sur 500 mètres linéaires anciennement influencés par l'obstacle aujourd'hui rendu transparent.

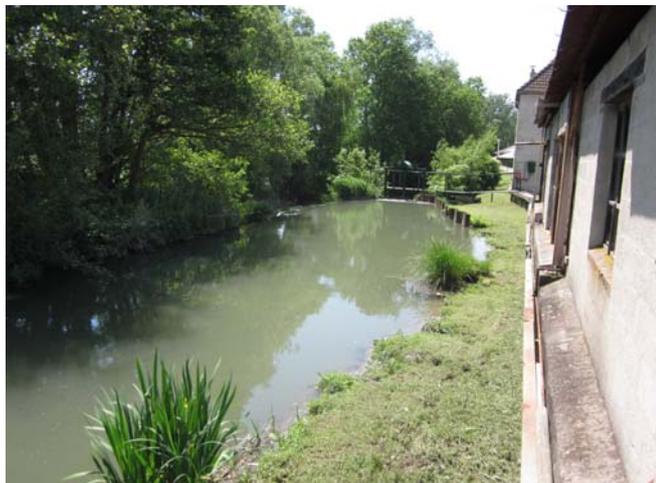
Le diagnostic de cet ouvrage a abouti à l'effacement du déversoir. Ainsi, en 2012 - 2013, ce sont près de 1 150 mètres linéaires de rivière qui ont été restaurés en amont de l'ouvrage, favorisant une plus grande biodiversité aquatique. La continuité écologique a été rétablie sur 3 960 m de cours d'eau.

Avant travaux le 25 mai 2012

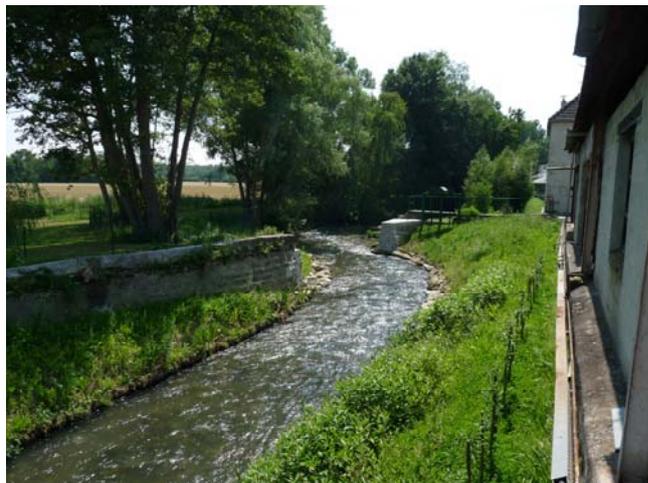
Après travaux le 11 juillet 2013

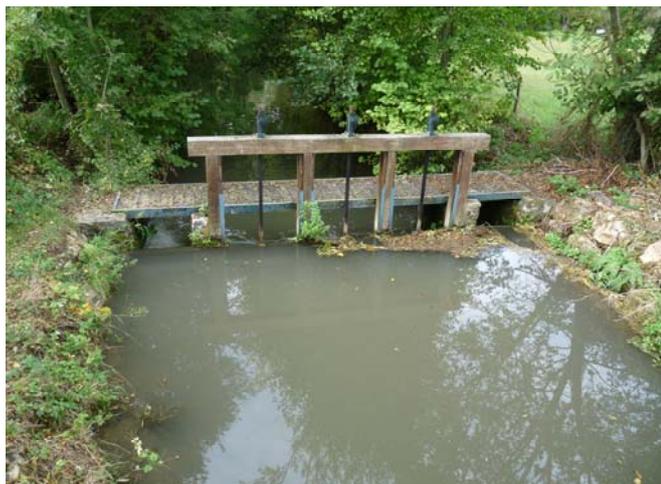
*Vannage de Bichereau avant travaux
(septembre 2011)*

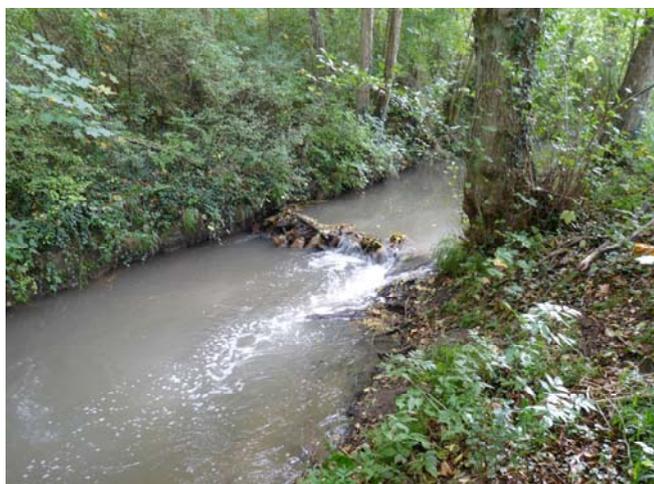
Un des quatre seuils avant travaux

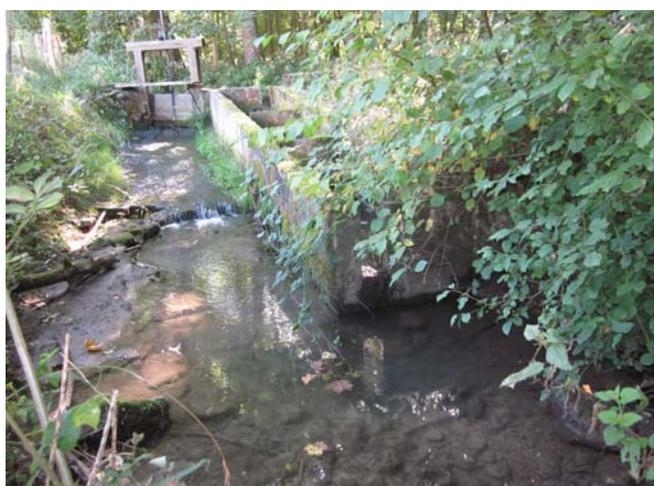
*Vanne et passe à poissons non fonctionnelle avant
travaux
(19 septembre 2012)*

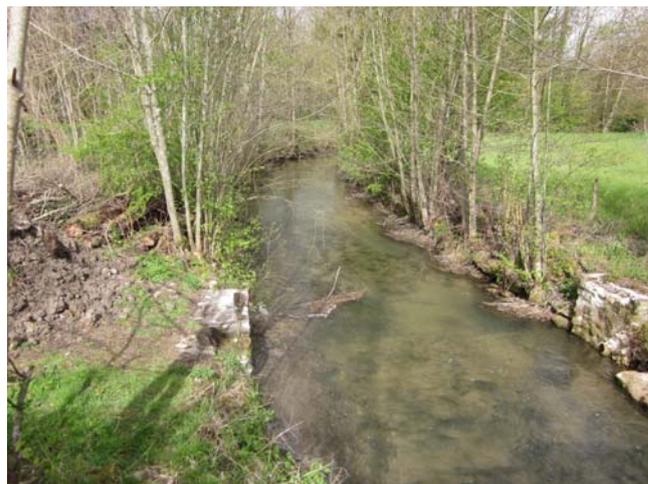
*Vannage de Bichereau après travaux
(avril 2012)*

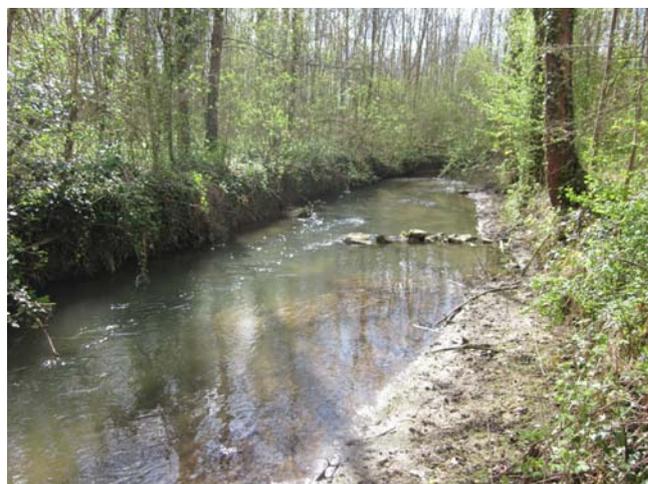
Seuil modifié en épis après travaux

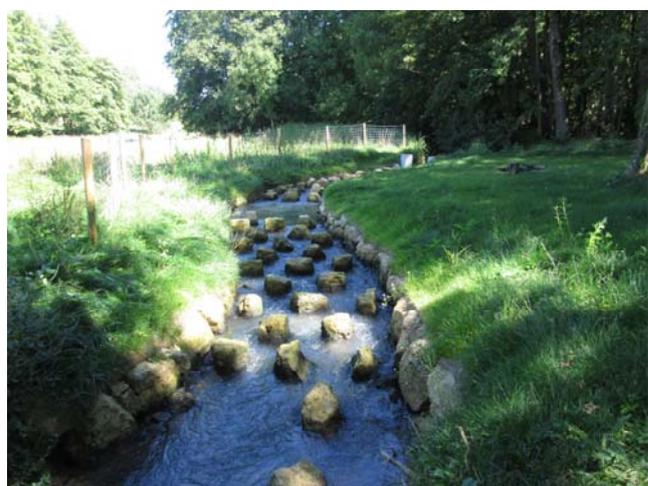
Rampe piscicole après travaux

(3 septembre 2013)

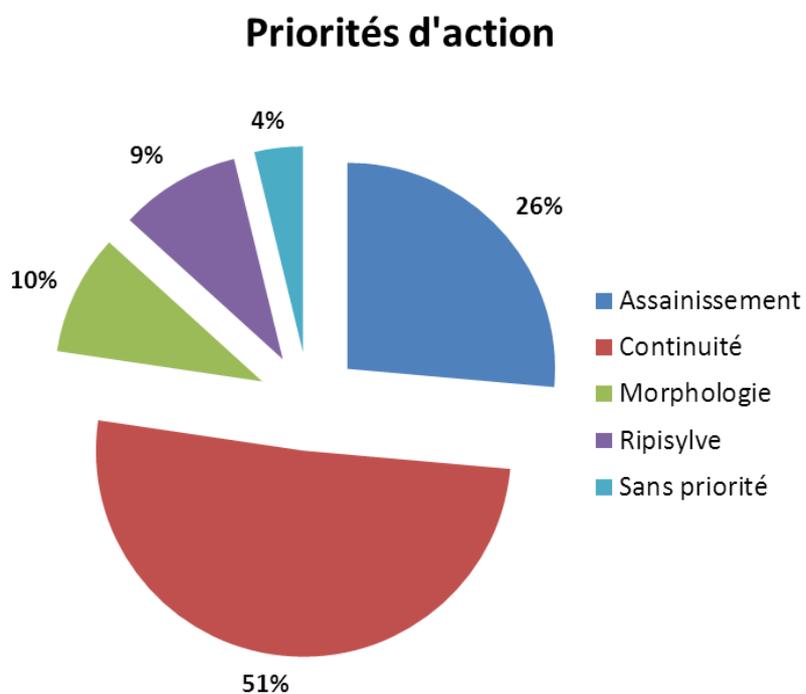
La répartition des enjeux prioritaires des 43 cours d'eau peut être présentée sous la forme du graphique suivant :

- 27 sont concernés par l'amélioration de la continuité écologique
- 14 sont concernés par l'amélioration de l'assainissement
- 5 sont concernés par l'amélioration de la morphologie des berges et du lit
- 5 sont concernés par l'amélioration de la qualité de la ripisylve
- 2 ne sont concernés par aucune priorité
